1. CARACTERIZACIÓN Y CARTOGRAFIADO DE LAS UNIDADES DE SUELOS

Situación de los puntos de muestreo. Clases texturales.

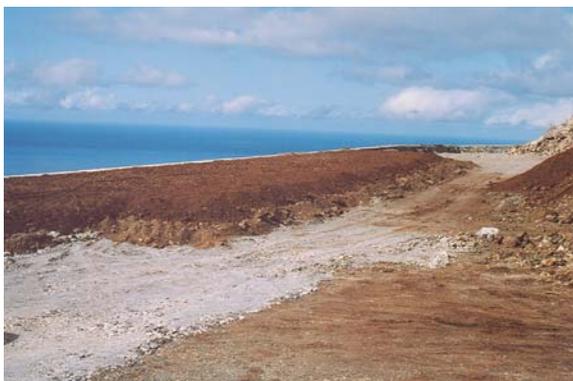
Figura 12 Amagar. Preparación de sorriba con suelo transportado

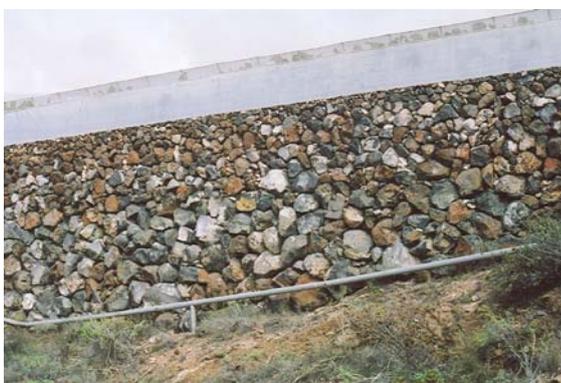
Figura 13 Muro de contención de la "sorriba" en preparación

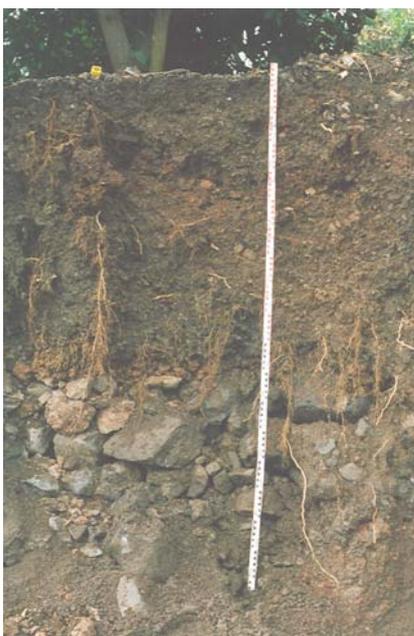
Figura 14 Corte de "sorriba" con suelo natural, donde se observa la capa de drenaje

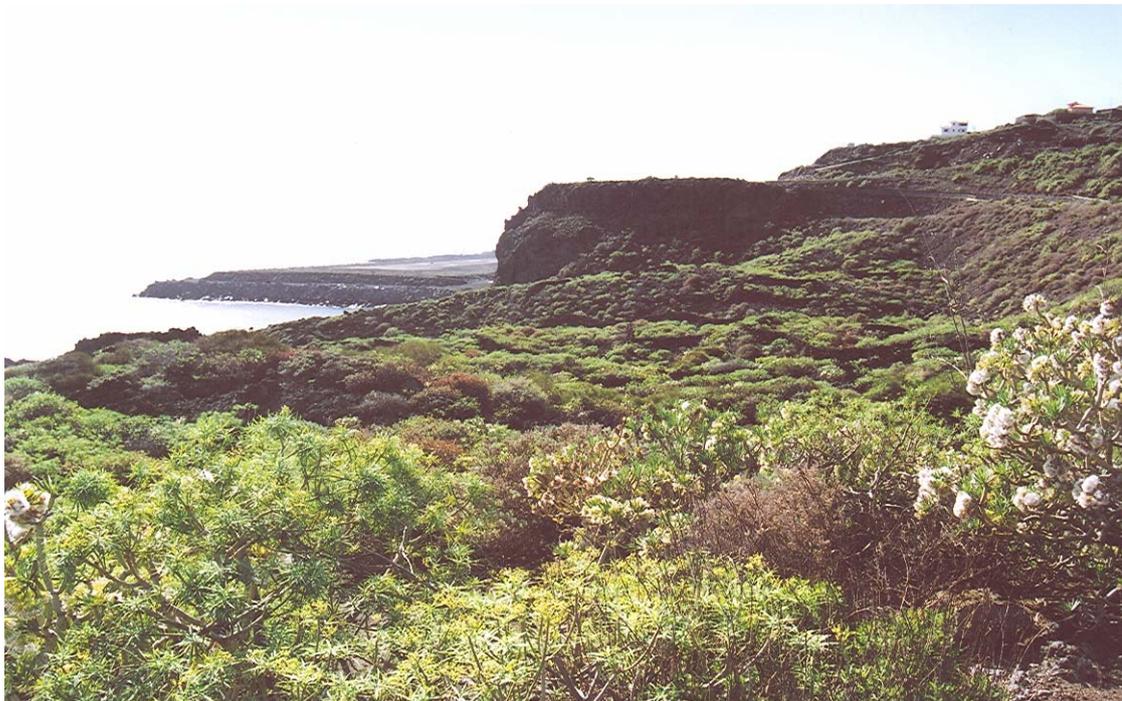
Figura 19 Zona de Los Cancajos. *Lithic Ustorthents*

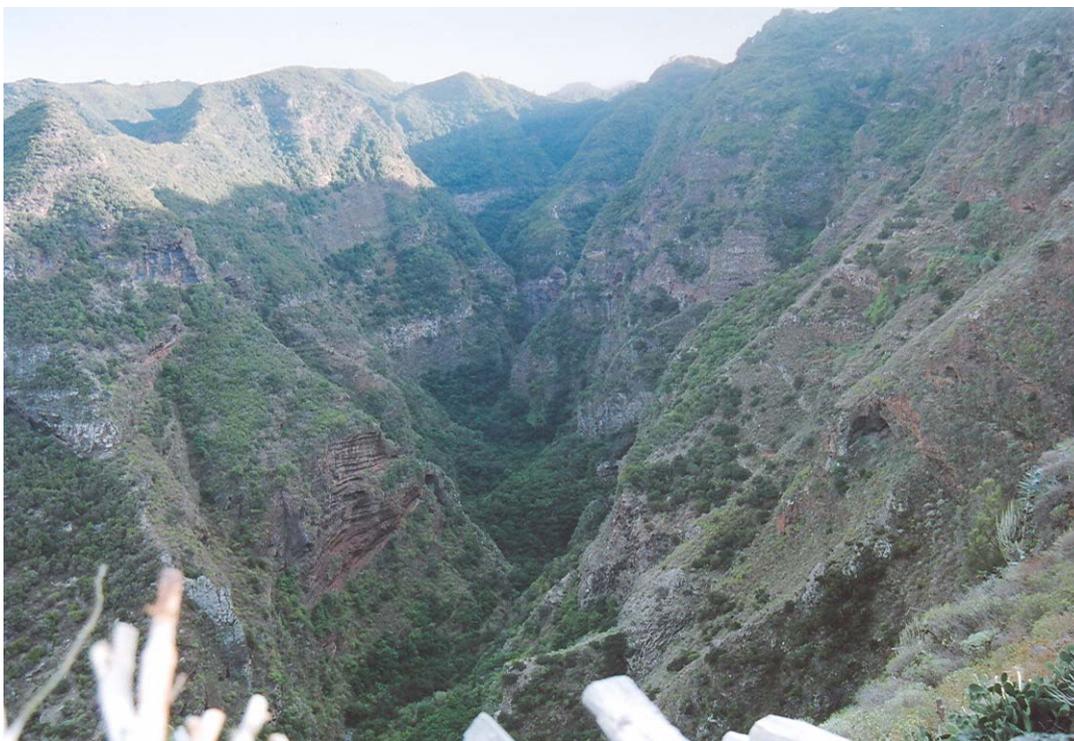
Figura 20 Barranco de Los Hombres. Asociación Rocas + *Ustorthents*

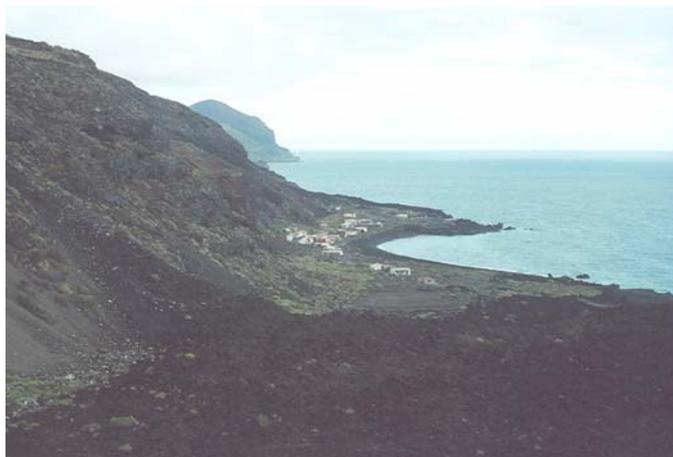
Figura 21 El Porís. Lavas históricas y prehistóricas (Holoceno antiguo)
