ESTUDIO AMBIENTAL ESTRATÉGICO

**REVISIÓN PARCIAL DE LAS NORMAS DE CONSERVACIÓN DEL
MONUMENTO NATURAL VOLCANES DE TENEGUÍA (P-10).**

SISTEMA GENERAL FUENTE SANTA

T.M. DE FUENCALIENTE (ISLA DE LA PALMA)

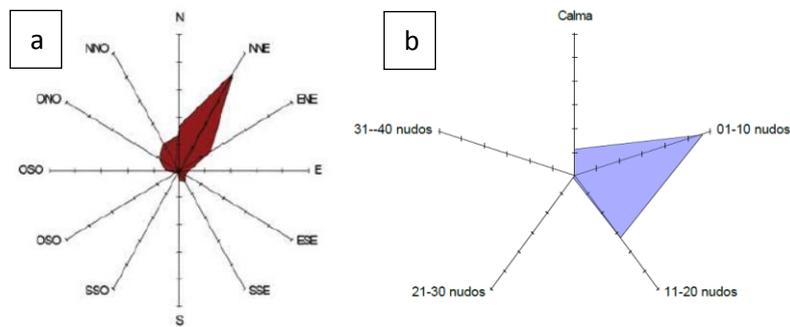
Fig.3.- a) Frecuencia de dirección del viento, y b) de velocidades del viento (media 1983-1992). PIO-LP

El viento dominante en superficie procede del NNE. La zona de Fuencaliente, localizada a sotavento, está protegida de éste, siendo del S-SO-E su componente principal. En esta zona los valores más frecuentes de velocidad del viento parecen estar entre 17 y 56 km/h (20-30 nudos). Dado el comportamiento de los alisios y la peculiar topografía de la isla, los datos consultados y de las figuras presentadas permiten caracterizar sólo relativamente el área de estudio, pues proceden del Aeropuerto de La Palma, a 17,65 km de la zona. (UCM, abril 2014)

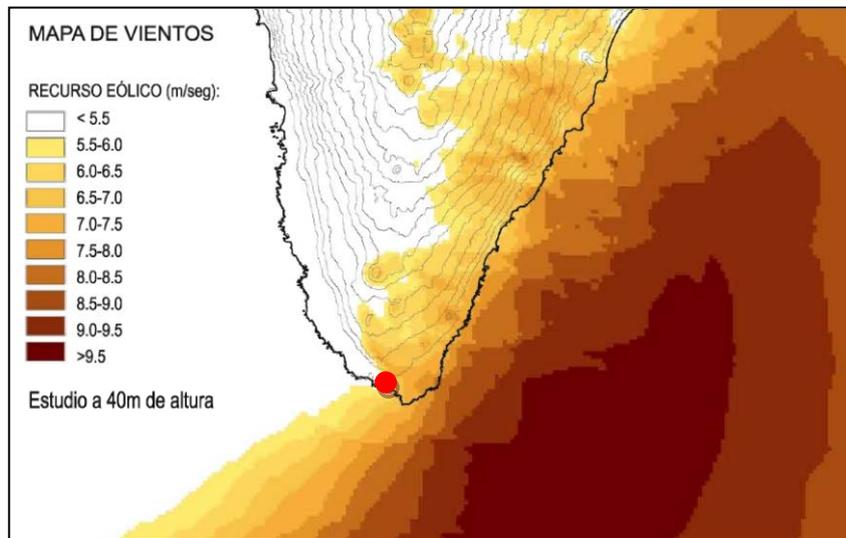
Fig.4.- Distribución espacial y velocidad del viento en la zona de estudio. El gradiente varía desde valores inferiores a 5,5 m/s (color blanco) hasta valores superiores a 9,5 m/s (color rojo oscuro). PIO-LP I.1.07b. Mapa de Vientos

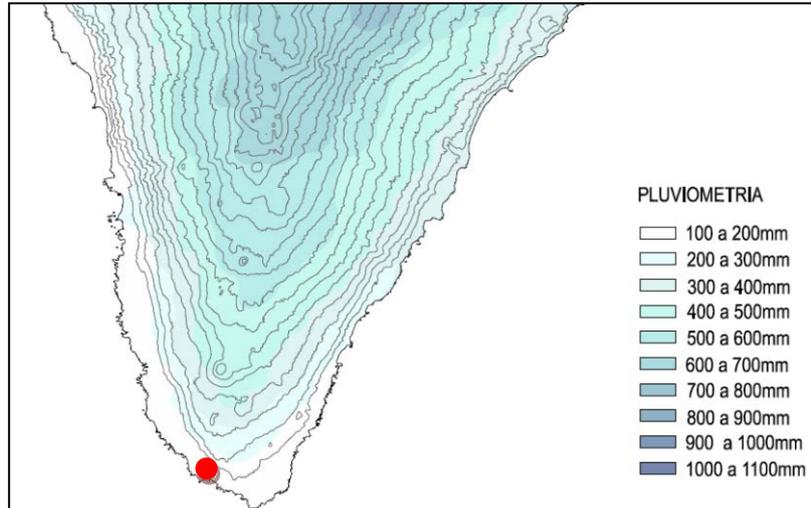
Fig. 5.- Datos Pluviométricos de la isla de La Palma (PIO-LP).

Tomando como referencia, los datos aportados en la documentación ambiental del Plan Insular de Ordenación de la Isla de La Palma (PIO-LP), podemos indicar que la pluviometría de la zona objeto de estudio oscila entre los 100-300mm anuales. Y en referencia a la Temperatura media, ésta oscila entre 20-22°C.

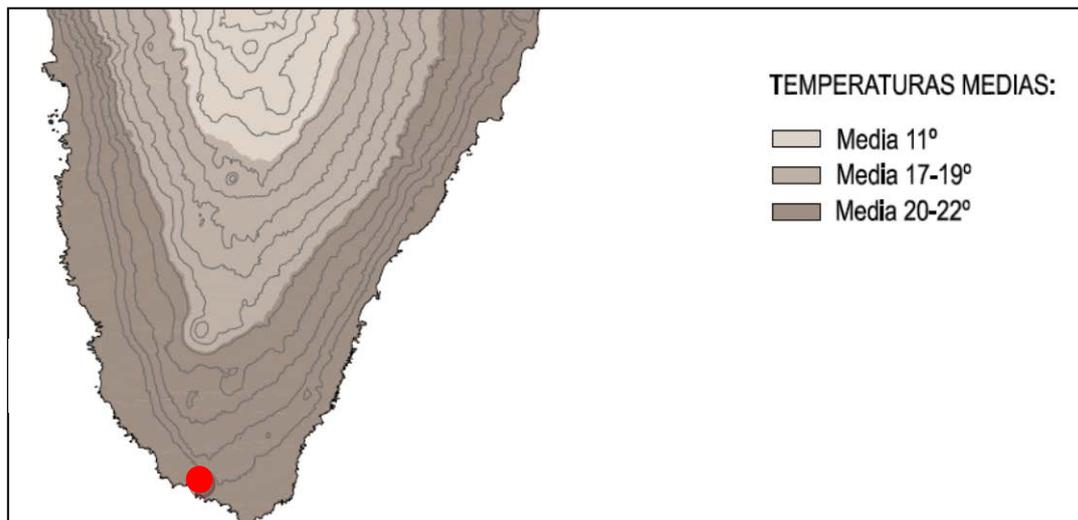
Fig. 6.- Datos de Temperaturas Medias de la isla de La Palma (PIO-LP).

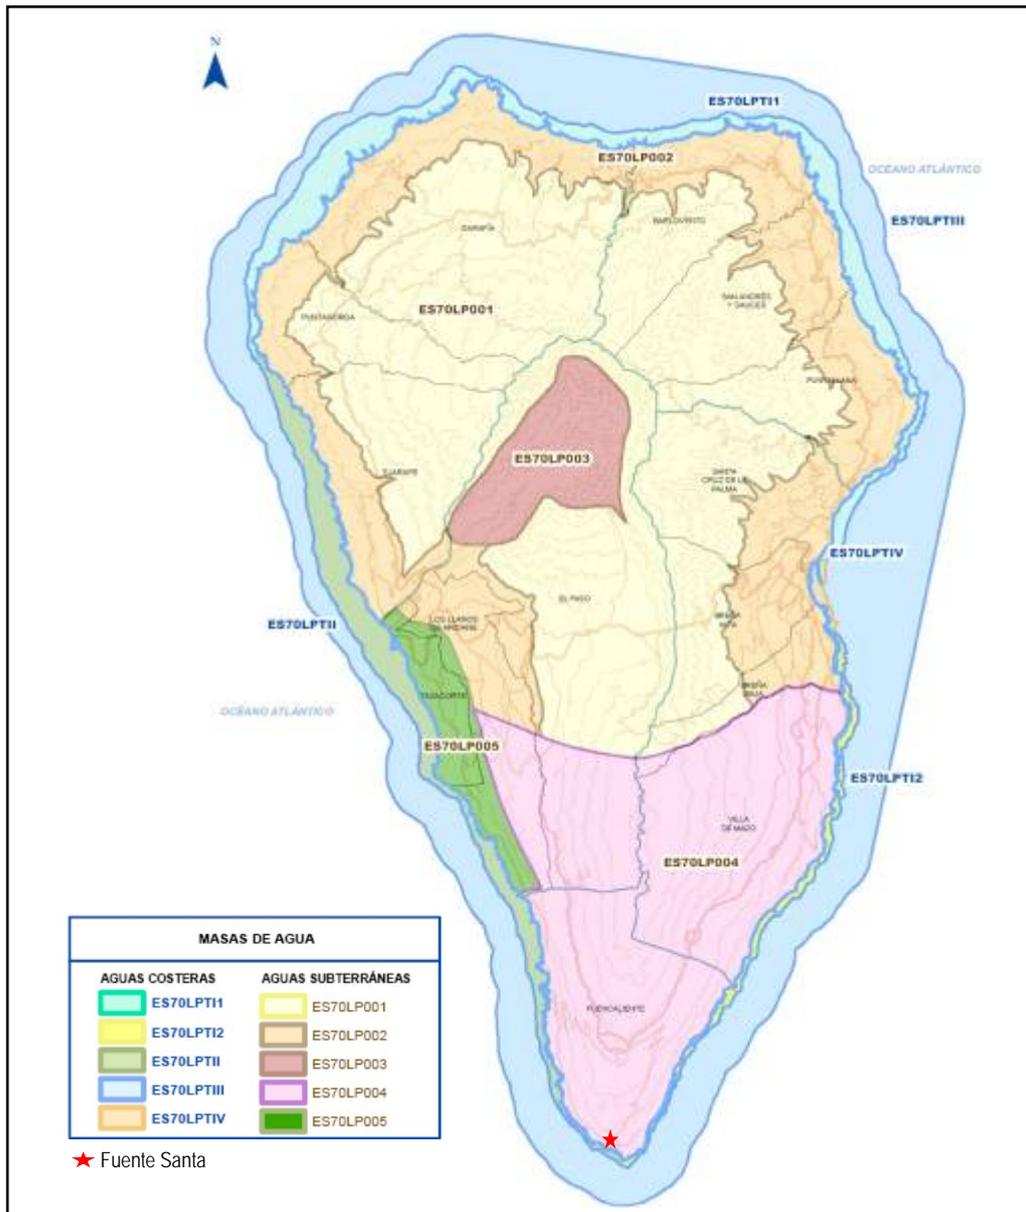
Fig.8- Identificación y delimitación de las masas de agua de la isla. Plan Hidrológico de La Palma

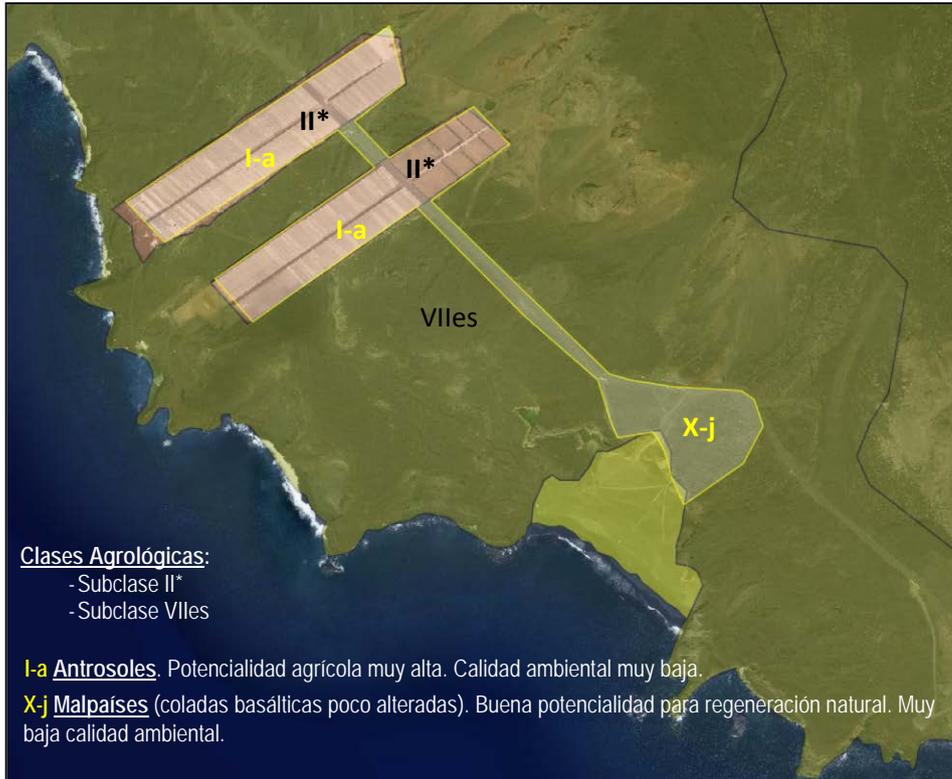
Fig.9.- Características edafológicas, y ubicación del área objeto de estudio

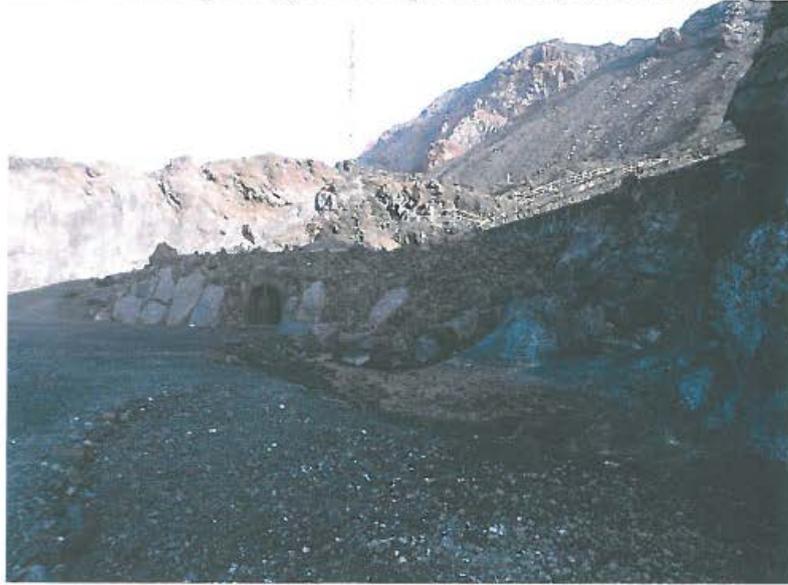
Tal y como ya indicamos anteriormente los únicos valores patrimoniales existentes en esta zona son la propia Fuente Santa, cuya entrada se ha protegido y delimitado con una construcción perfectamente integrada en el paisaje. Su interés etnográfico e histórico le viene dado por el hecho de la utilización de sus aguas termales desde el mismo momento de la conquista y, con toda probabilidad, también en la época histórica.

Entrada a la Fuente Santa

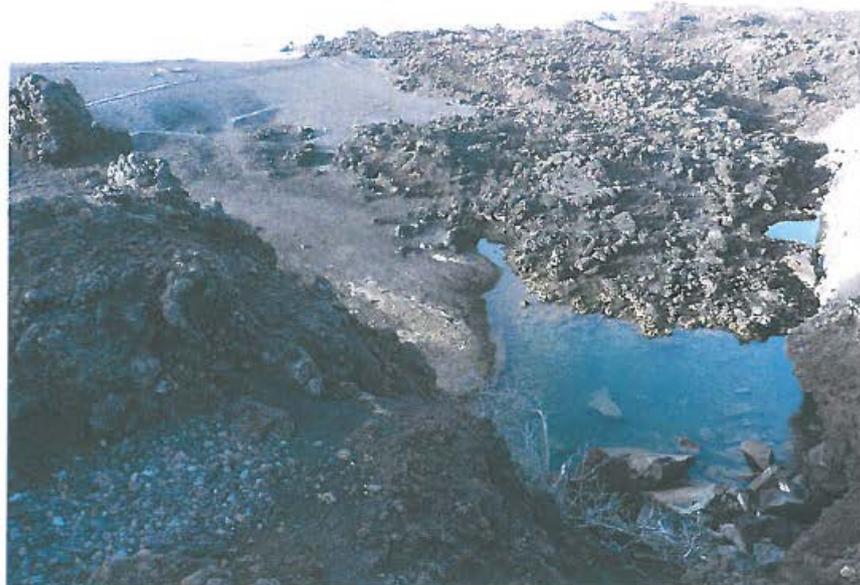
En los alrededores de la Fuente Santa se forman una serie de charcas naturales que se llenan y vacían al ritmo de las mareas de la cercana Playa de Echentive, ya que el agua se filtra a través de la grava y arena de la misma, acumulándose a los pies de los morros de lava que delimitan la playa a ambos extremos del recinto de acceso a la Fuente Santa.

Charcas naturales junto a la Fuente Santa

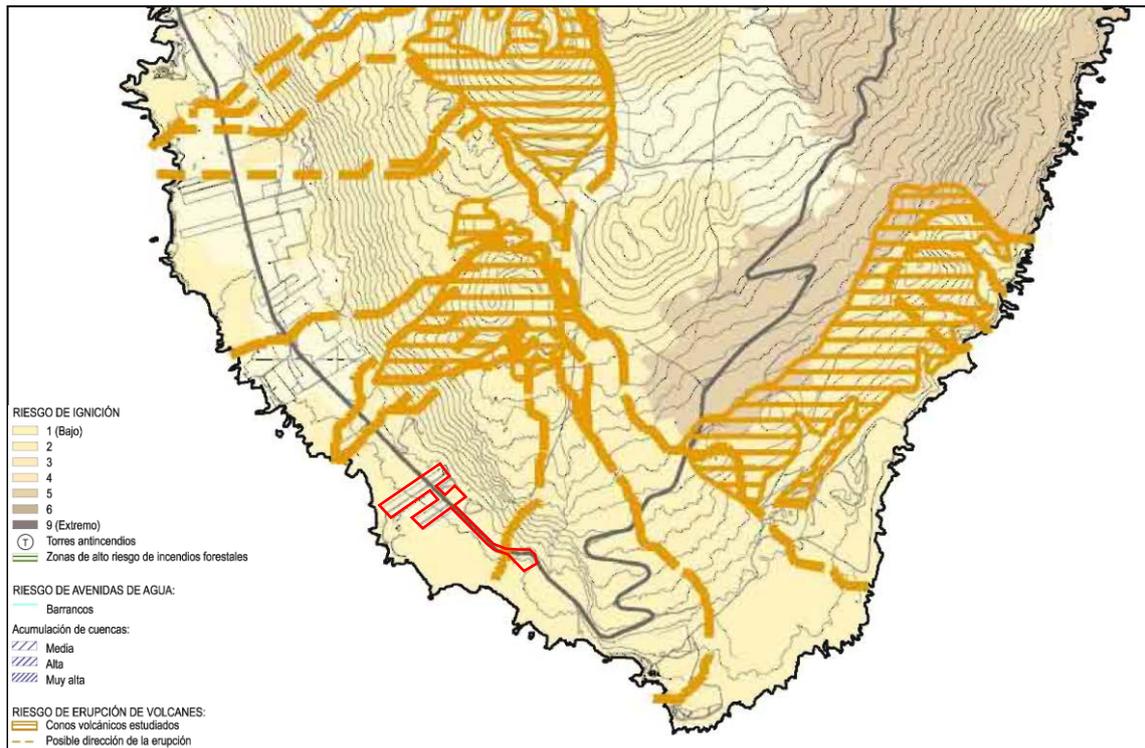
Fig.29.- Riesgos Naturales. PIOLP. (Plano de Diagnóstico. Matriz Territorial. D.1.04)

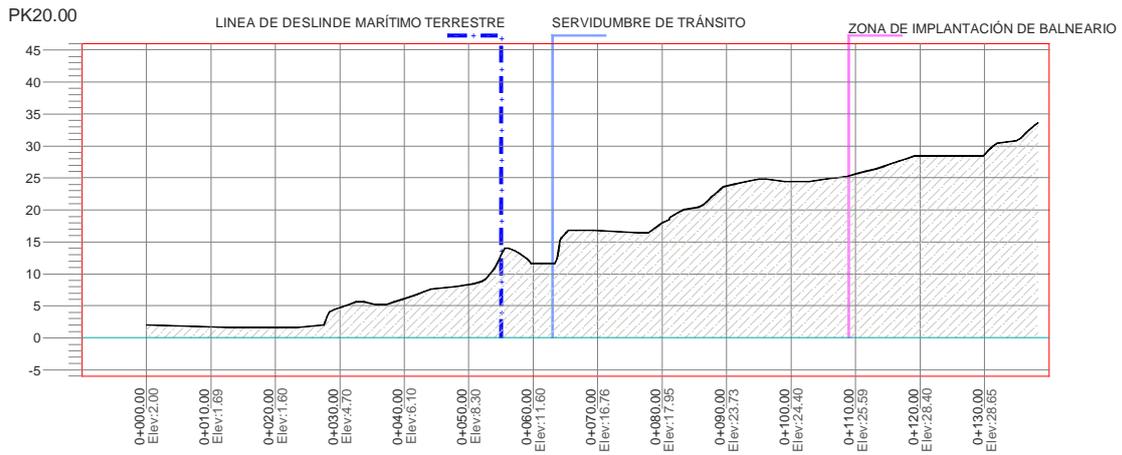
Fig.32.- Perfil del terreno.

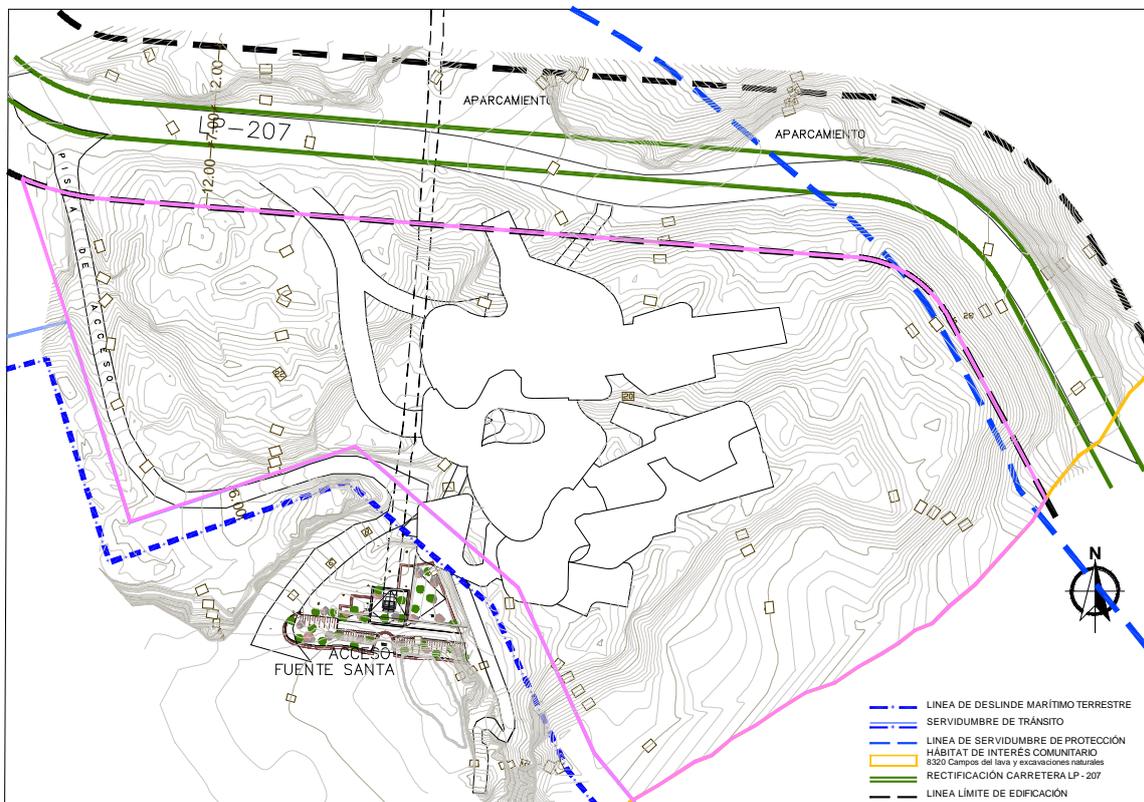
Fig.34.- Implantación Alternativa 1.

- No contempla la edificabilidad de 1000m² de las unidades terapéuticas 20ud. Si la contemplara supondría un mayor encorsamiento.

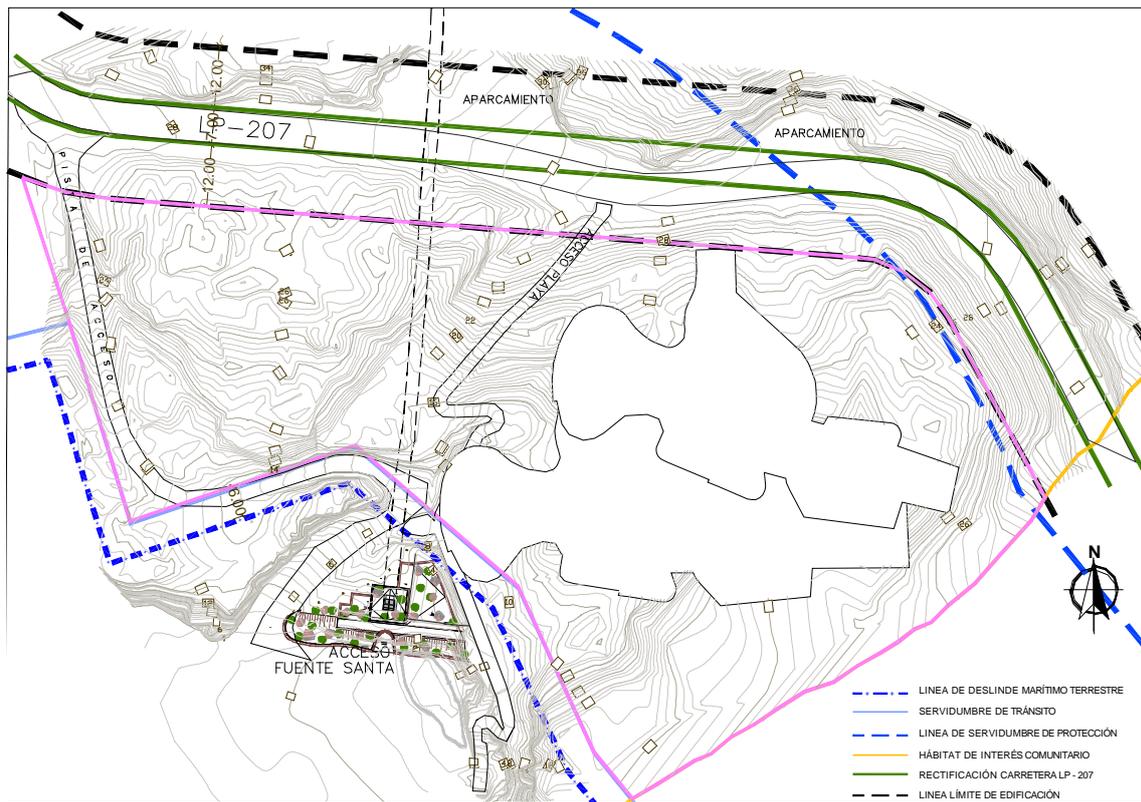
Fig.37.- Implantación Alternativa 2.

Si contempla la edificabilidad de 1000m² de las unidades terapéuticas 20ud.

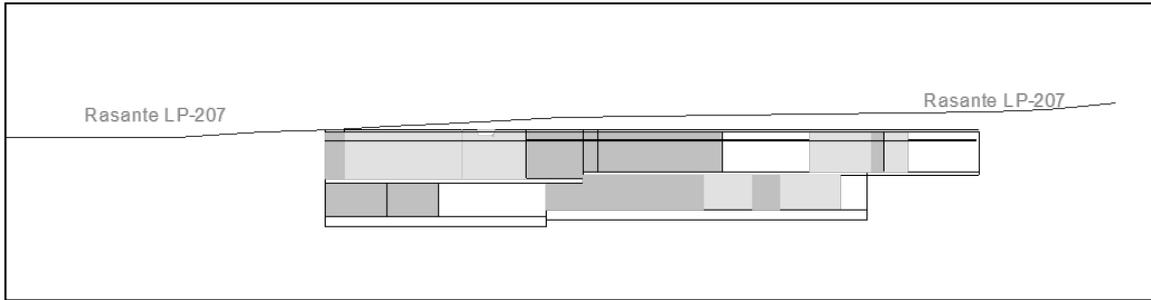
Fig.38.- Alzado al mar de la Alternativa 2.

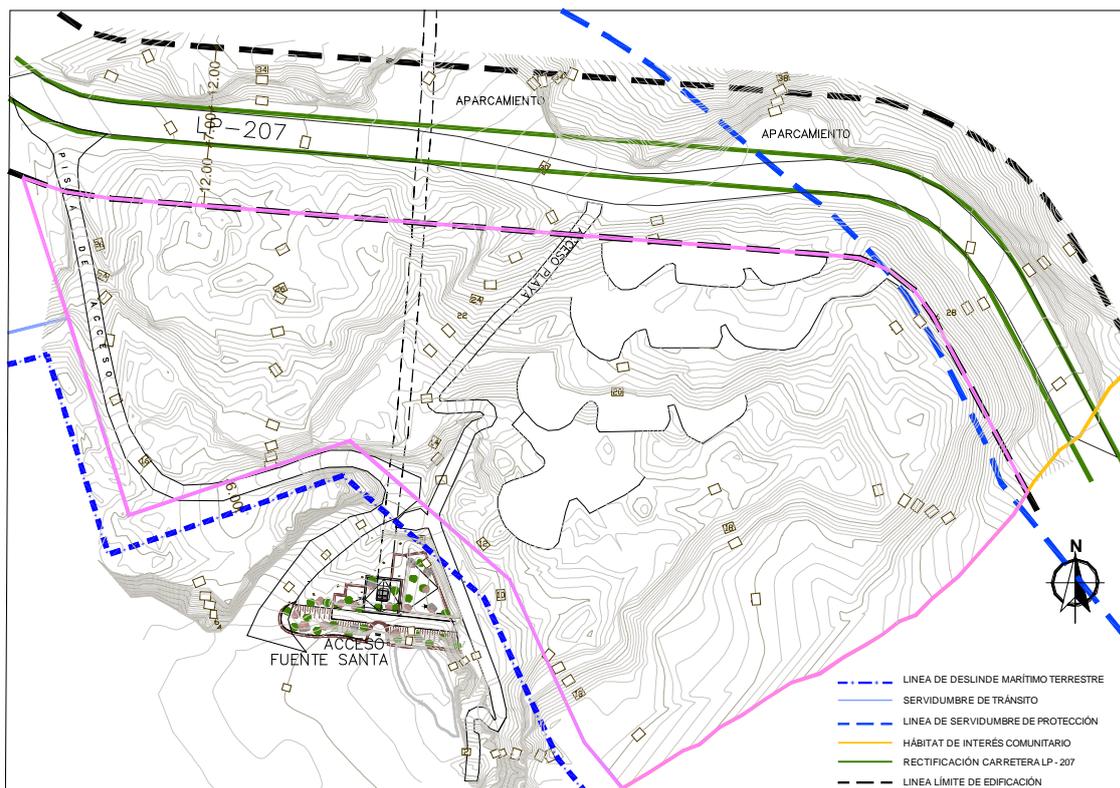
Fig.40.- Implantación Alternativa 3.

Si contempla la edificabilidad de 1000m² de las unidades terapéuticas 20 ud.

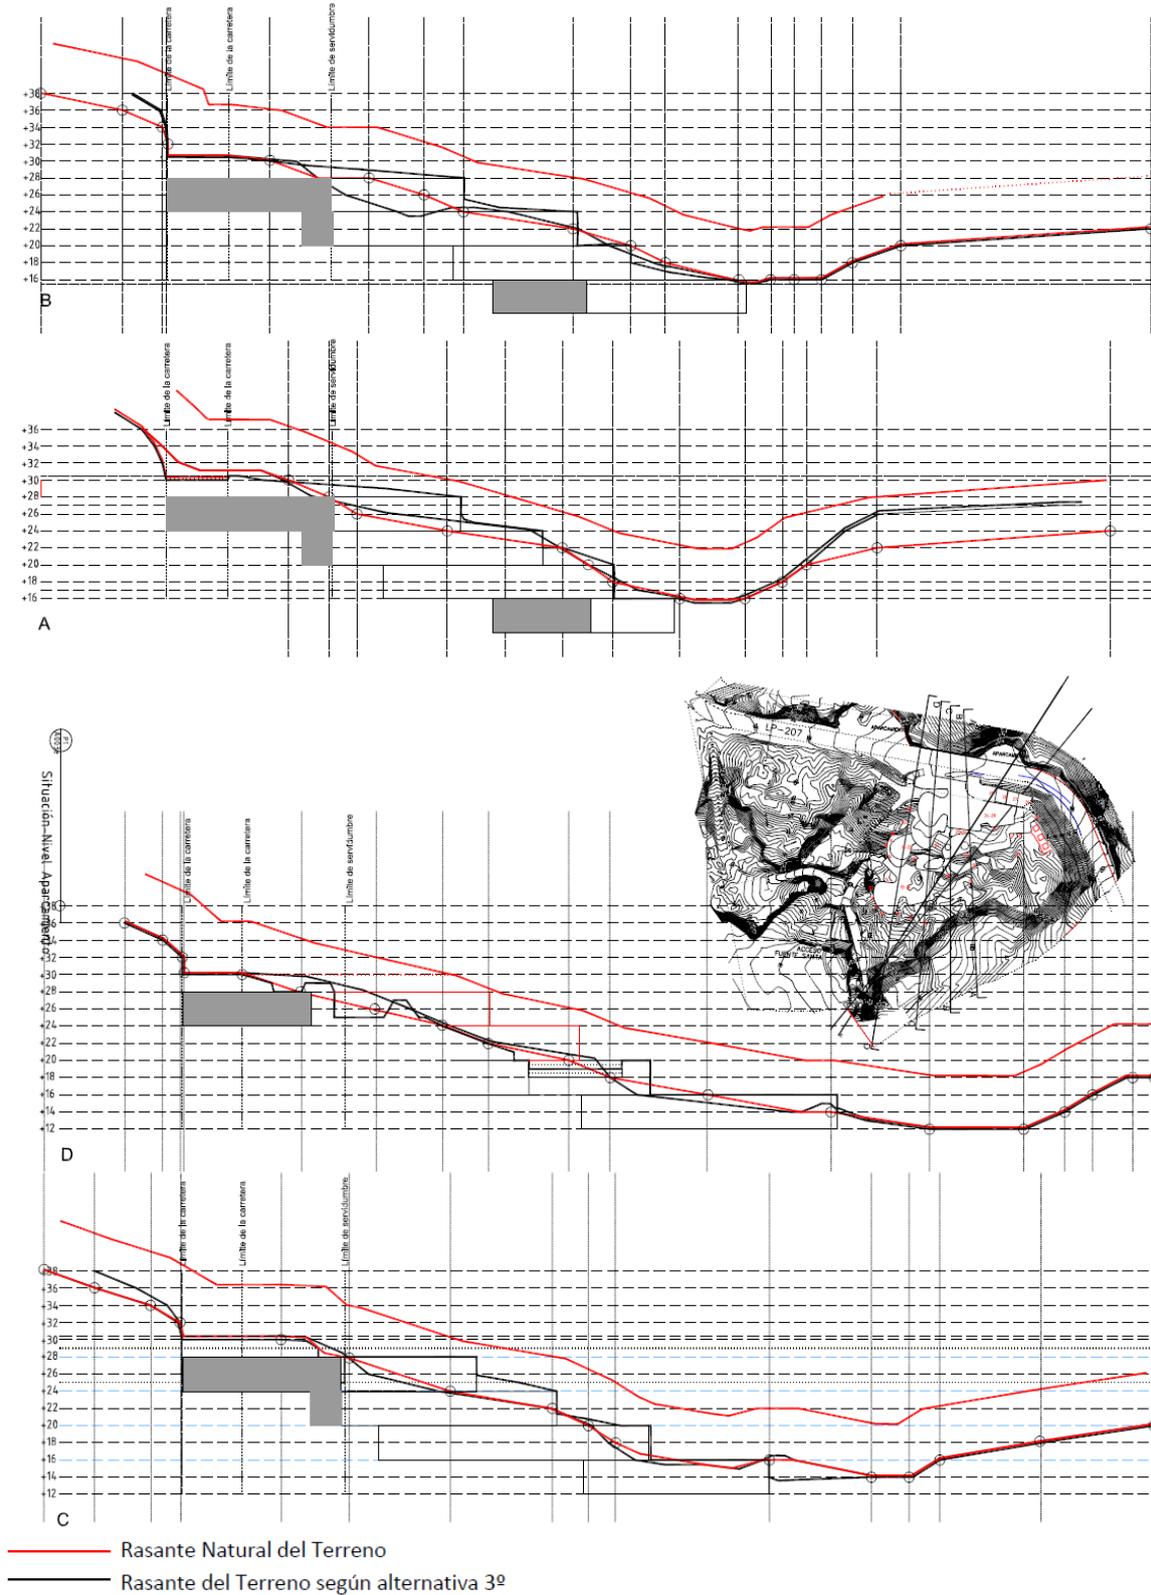
Fig.41.- Perfiles de la implantación de la Alternativa 3.
