ESTUDIO AMBIENTAL ESTRATÉGICO

**REVISIÓN PARCIAL N°1 DE LAS NORMAS DE CONSERVACIÓN DEL
MONUMENTO NATURAL DE LOS VOLCANES DE TENEGUÍA P-10.**

**SISTEMA GENERAL FUENTE SANTA
T.M. DE FUENCALIENTE (ISLA DE LA PALMA)**

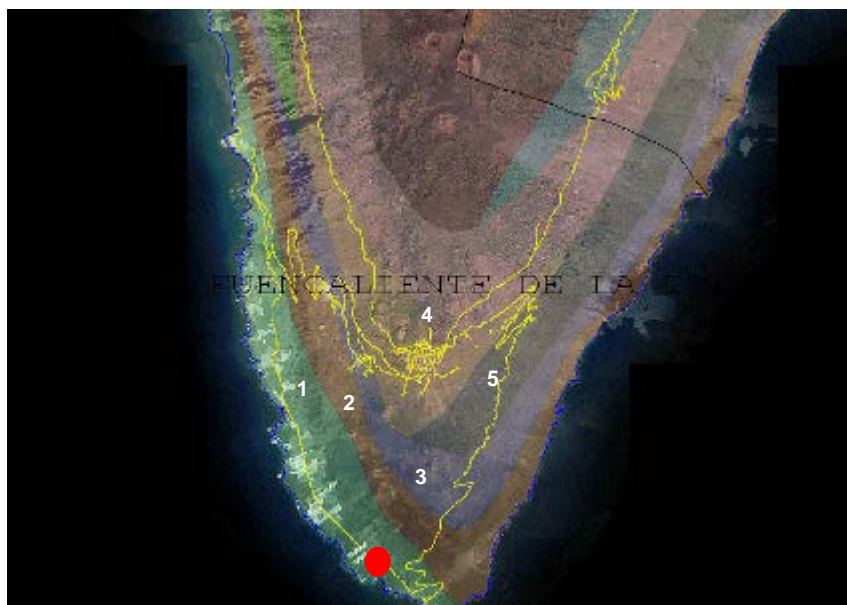
Fig. 2.- Clasificación climática según Rivas Martínez (1997): Inframediterráneo Desértico Árido (1), Inframediterráneo Xérico Semiárido Inferior (2), Inframediterráneo Xérico Semiárido Superior (3), Termomediterráneo Pluviestacional Seco Inferior (4), e Inframediterráneo Pluviestacional Seco (5).

En referencia a nuestra zona objeto de estudio, y basándonos en la clasificación de “Rivas Martínez (1997)”, que propone una clasificación climática donde pretende poner de manifiesto la relación existente entre los seres vivos y el clima; podemos afirmar que se caracteriza por encontrarse encuadrada dentro del tipo Inframediterráneo Desértico Árido (dominio climático del tabaibal dulce, que se extiende a modo de franja a lo largo de la costa occidental hasta una altura que oscila en torno a los 235msnm; en su parte inferior alberga sorribas dedicadas al cultivo del plátano, y las áreas no cultivadas o son malpaíses, o se encuentran dominadas principalmente por tabaibales dulces y retamares).

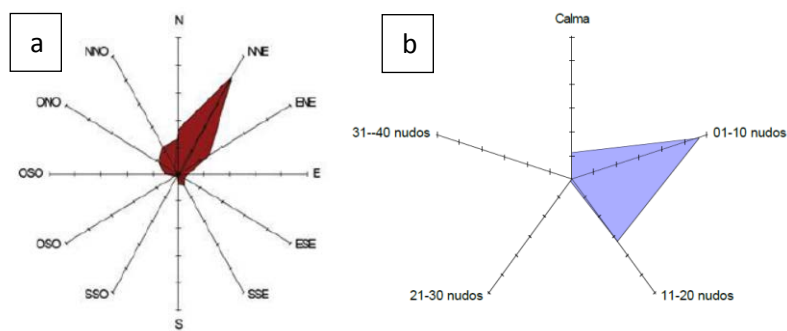
Fig.3.- a) Frecuencia de dirección del viento, y b) de velocidades del viento (media 1983-1992). PIO-LP

El viento dominante en superficie procede del NNE. La zona de Fuencaliente, localizada a sotavento, está protegida de éste, siendo del S-SO-E su componente principal. En esta zona los valores más frecuentes de velocidad del viento parecen estar entre 17 y 56 km/h (20-30 nudos). Dado el comportamiento de los alisios y la peculiar topografía de la isla, los datos consultados y de las figuras presentadas permiten caracterizar sólo relativamente el área de estudio, pues proceden del Aeropuerto de La Palma, a 17,65 km de la zona. (UCM, abril 2014)

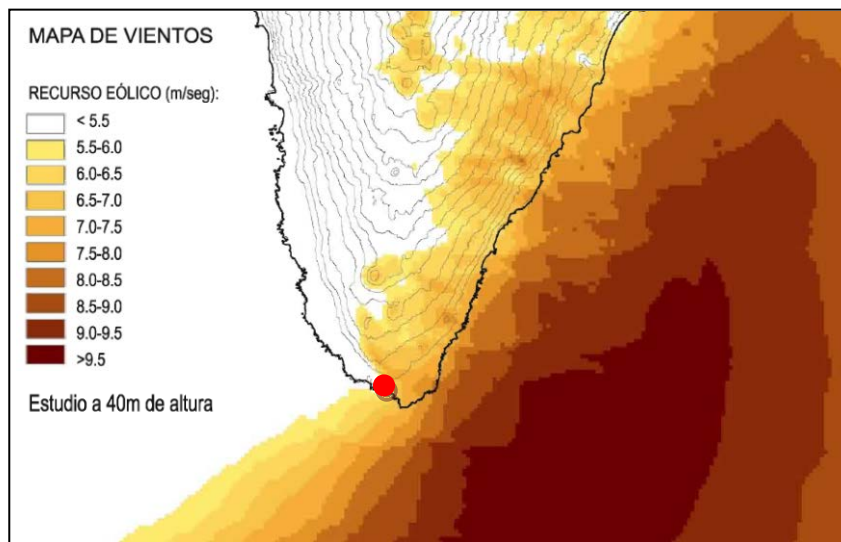
Fig.4.- Distribución espacial y velocidad del viento en la zona de estudio. El gradiente varía desde valores inferiores a 5,5 m/s (color blanco) hasta valores superiores a 9,5 m/s (color rojo oscuro). PIO-LP I.1.07b. Mapa de Vientos

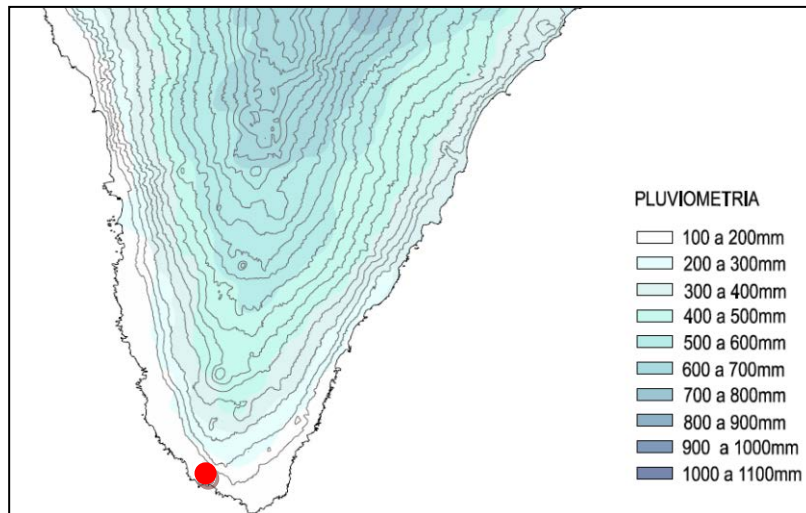
Fig. 5.- Datos Pluviométricos de la isla de La Palma (PIO-LP).

Tomando como referencia, los datos aportados en la documentación ambiental del Plan Insular de Ordenación de la Isla de La Palma (PIO-LP), podemos indicar que la pluviometría de la zona objeto de estudio oscila entre los 100-300mm anuales. Y en referencia a la Temperatura media, ésta oscila entre 20-22°C.

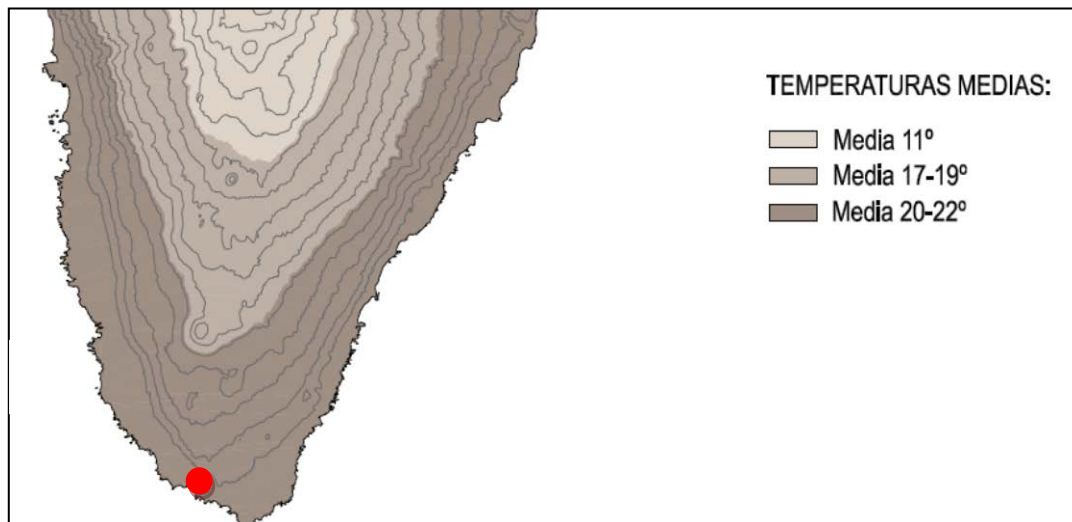
Fig. 6.- Datos de Temperaturas Medias de la isla de La Palma (PIO-LP).

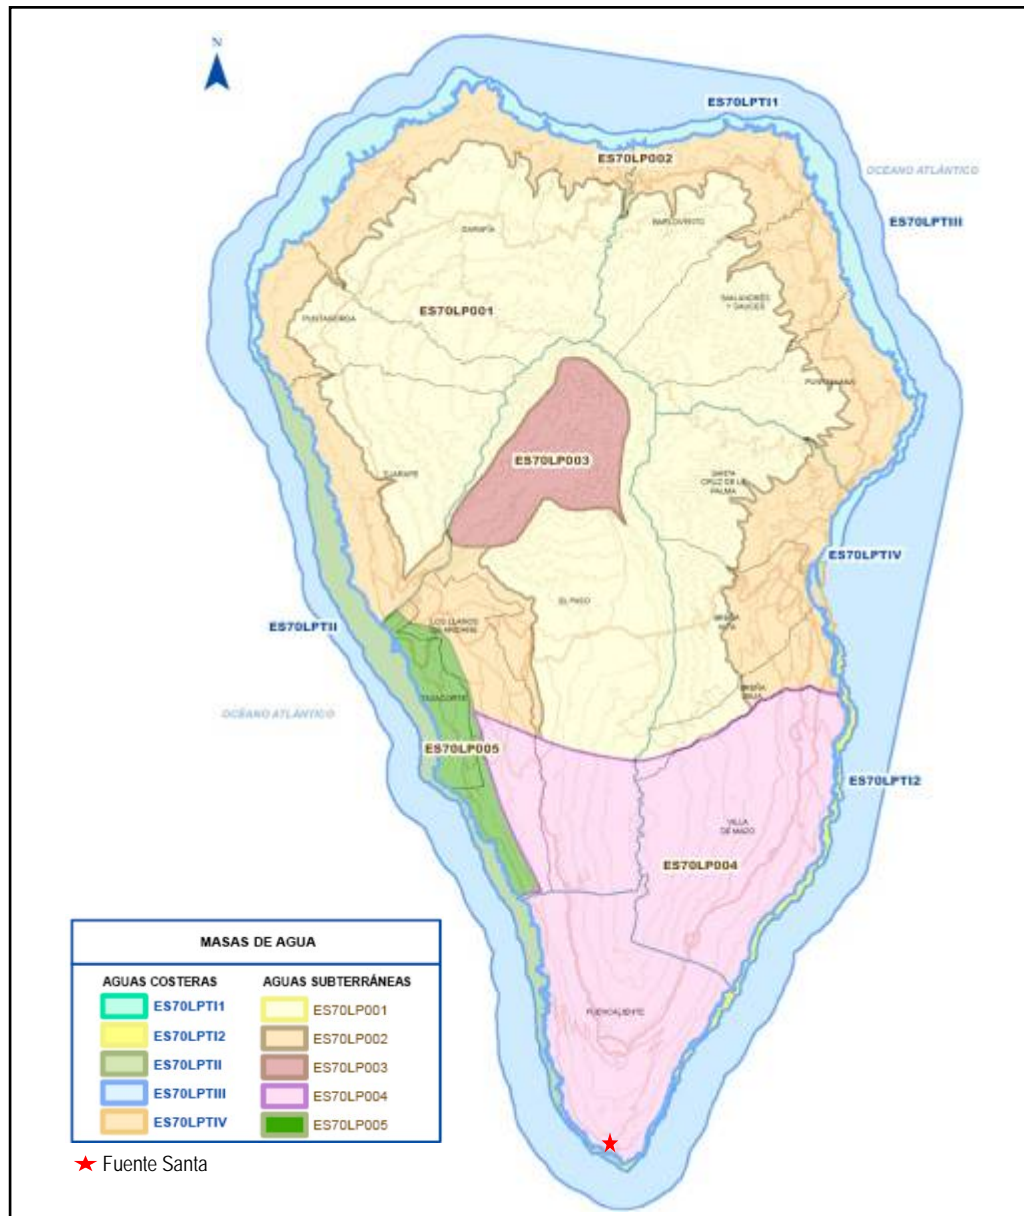
Fig.8- Identificación y delimitación de las masas de agua de la isla. Plan Hidrológico de La Palma

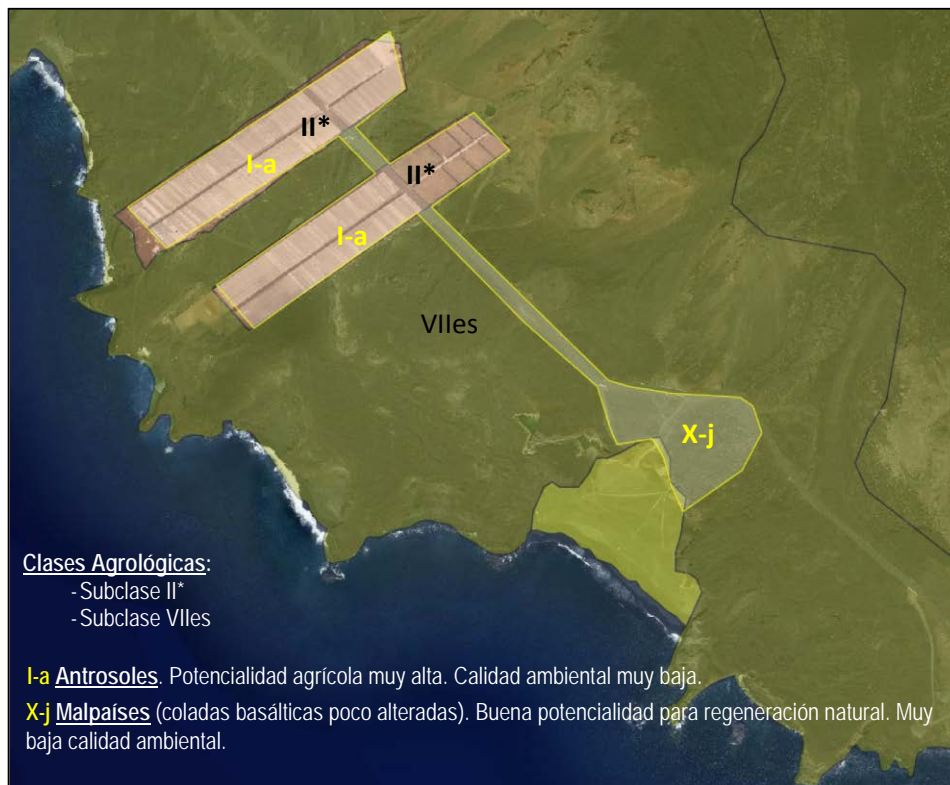
Fig.9.- Características edafológicas, y ubicación del área objeto de estudio

Capacidades Agrológicas	Características
Subclase II*	Sorribas sobre coladas basálticas (coinciden con los Antrosoles)
Subclase VIIes	Son materiales más recientes (coladas y piroclastos), en los que es más determinante la juventud cronológica que la topografía. Posee limitaciones que afectan al desarrollo radicular y poseen riesgo de erosión

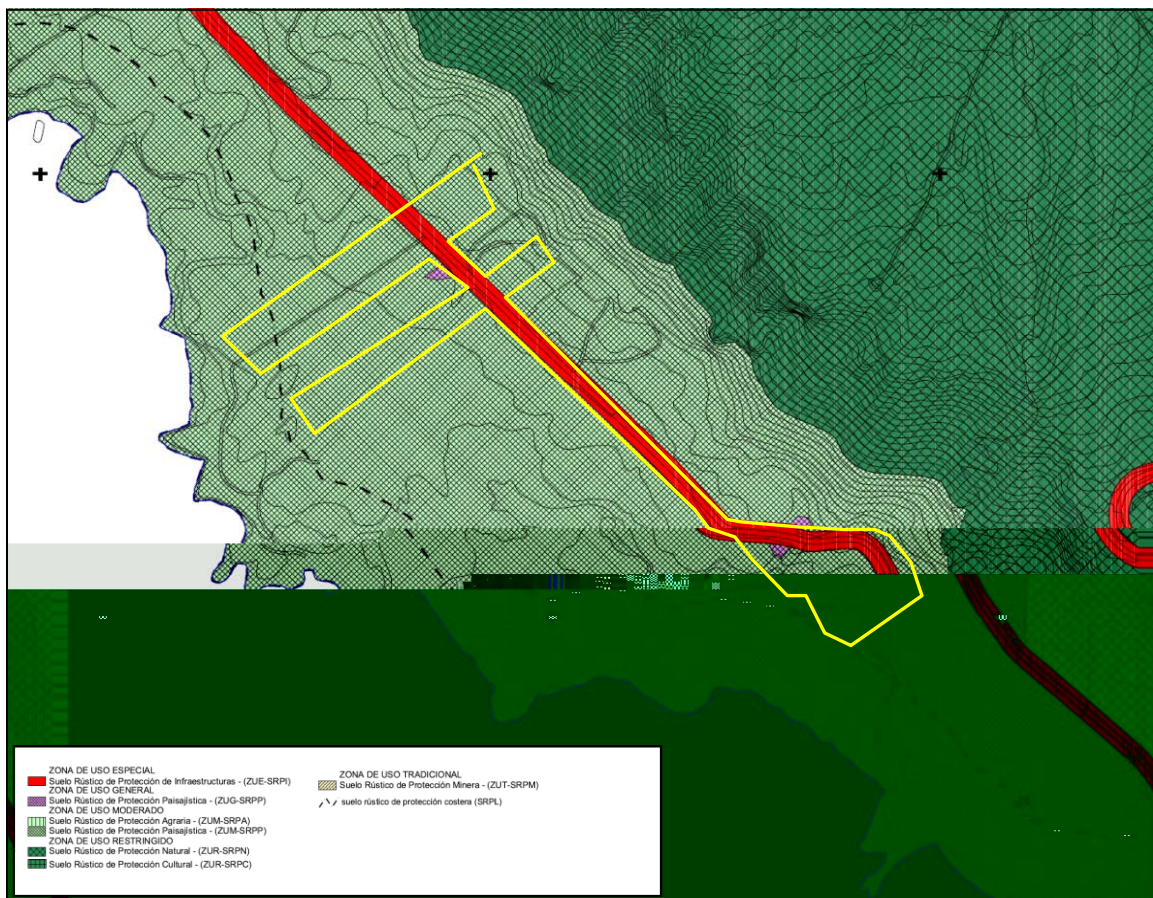
Fig.15.- Zonificación del ENP P-10 (Normas de Conservación).

Y el viario, se ubica sobre Zona de Uso especial (Suelo Rústico de Protección de infraestructuras (ZUE-SRPI))

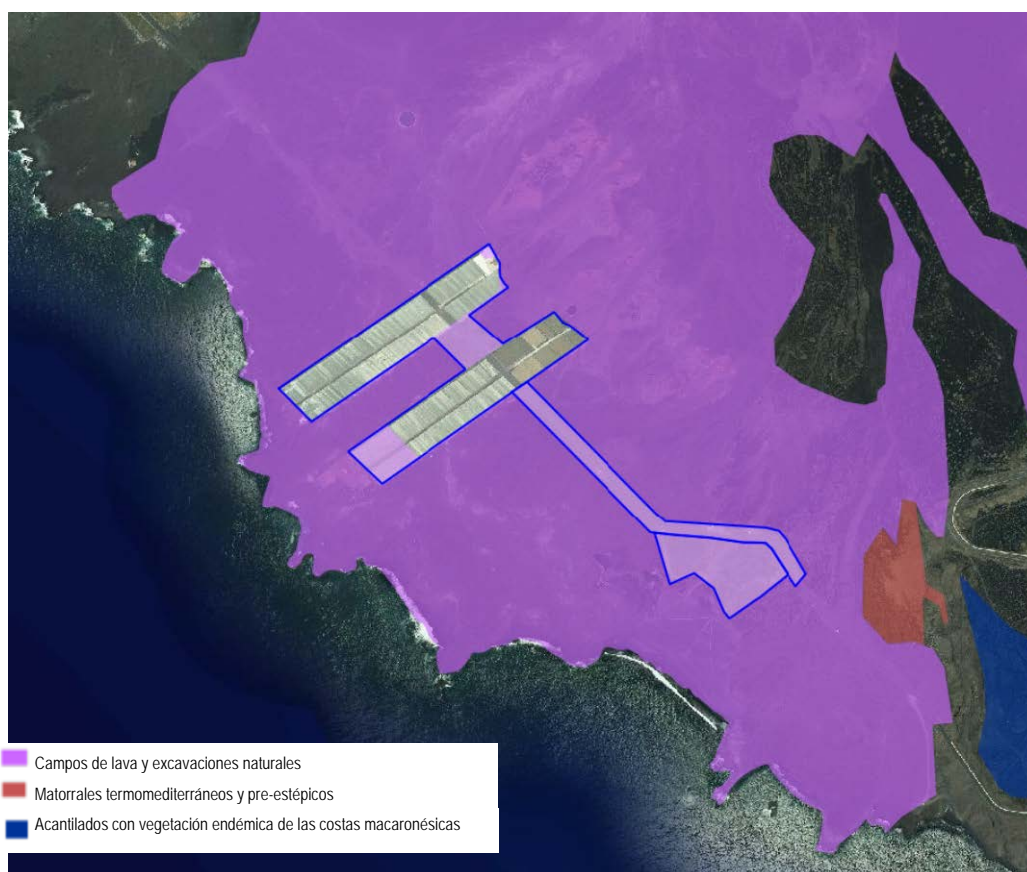
Fig.18.- Hábitats de interés Directiva 92/43/CEE.
(Sistema de Información Territorial de Canarias – IDE Canarias. 2016).

A tenor de lo dispuesto en la Directiva 92/43/CEE del Consejo, de 21 de mayo de 1992, relativa a la conservación de los hábitats naturales y de la fauna y flora silvestres (DOUEL nº206/1992), este hábitat coincidiría con los campos de lava y excavaciones naturales (8320) el cual no se considera como prioritario.

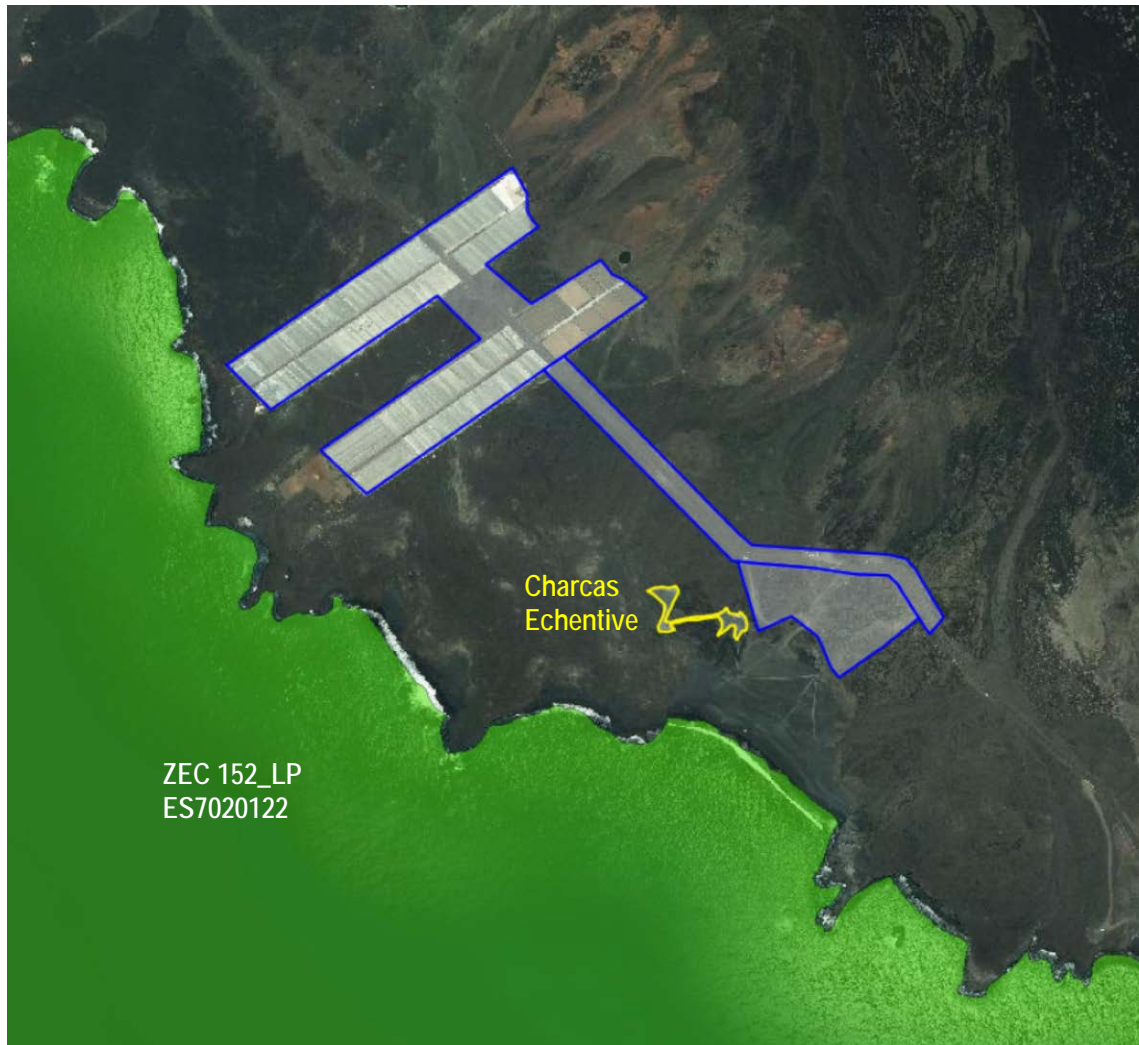
Fig.19.- Ubicación de Las Charcas Echentive (amarillo), con respecto al proyecto y el ZEC 152_LP. (Sistema de Información Territorial de Canarias – IDE Canarias. 2016).

En la figura adjunta (Fig.19), se muestra la ubicación del ZEC 152_LP, el área objeto de estudio, así como Las Charcas Echentive con respecto al proyecto.

Están formadas por dos lagunas (A y B). La laguna A tiene unas dimensiones en marea llena de 77 m de largo por 24 m de ancho, ocupa una superficie de 630 m² y su profundidad máxima es de aproximadamente 3,70 m. La laguna B, con 24 m de largo y 49 m de ancho, se extiende en 641 m² y su mayor profundidad es de 2,80 m. Los fondos y la zona intermareal están constituidos por diferentes sustratos, como son roca, piedras y lodos; aunque son los lodos, provenientes de la fuerte sedimentación y deposición de partículas, los que ocupan la mayor parte de la superficie.

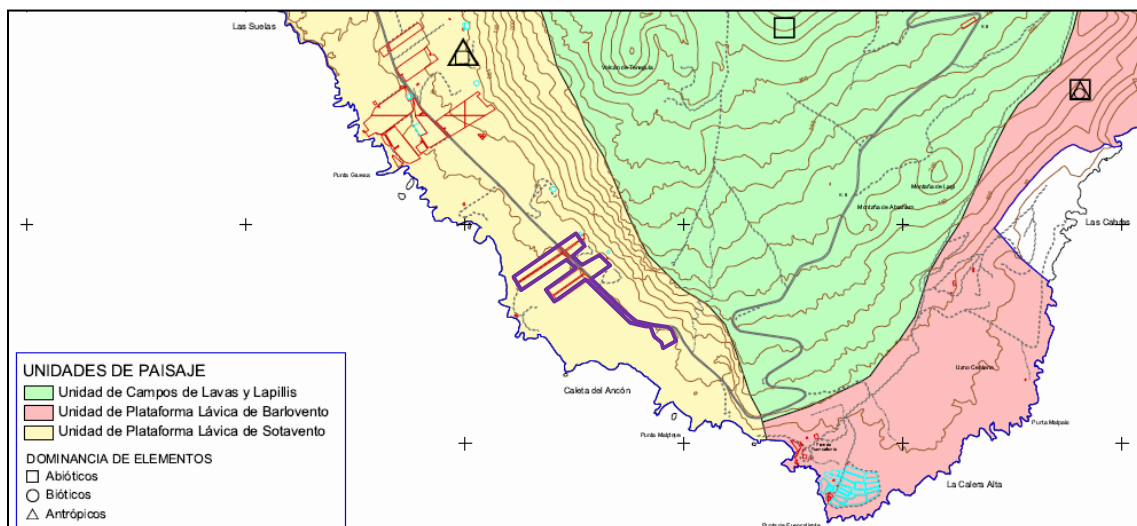
Fig.24.- Unidades de Paisaje (Plano temático nº5 – Normas de Conservación del M.N. Volcanes de Teneguía).

En nuestro caso el área objeto de estudio, se engloba dentro de la unidad “Plataforma lávica de Sotavento”, tal y como se expone en la siguiente imagen:

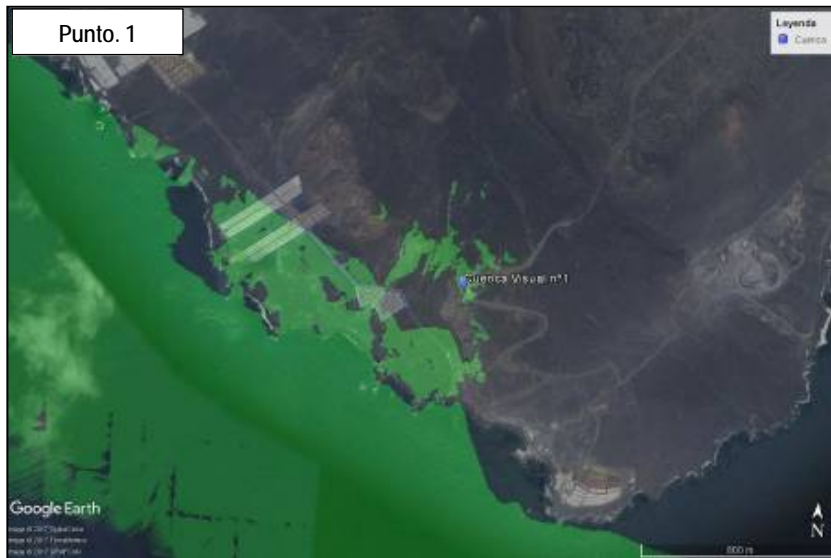
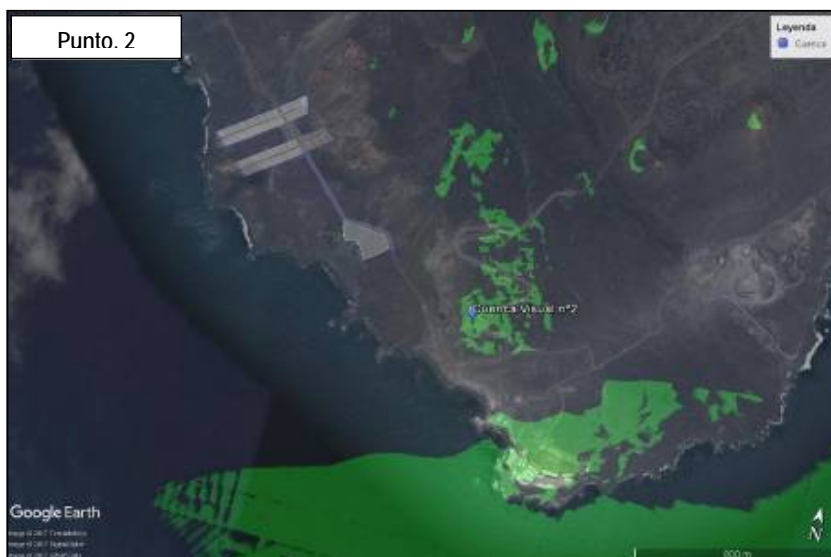
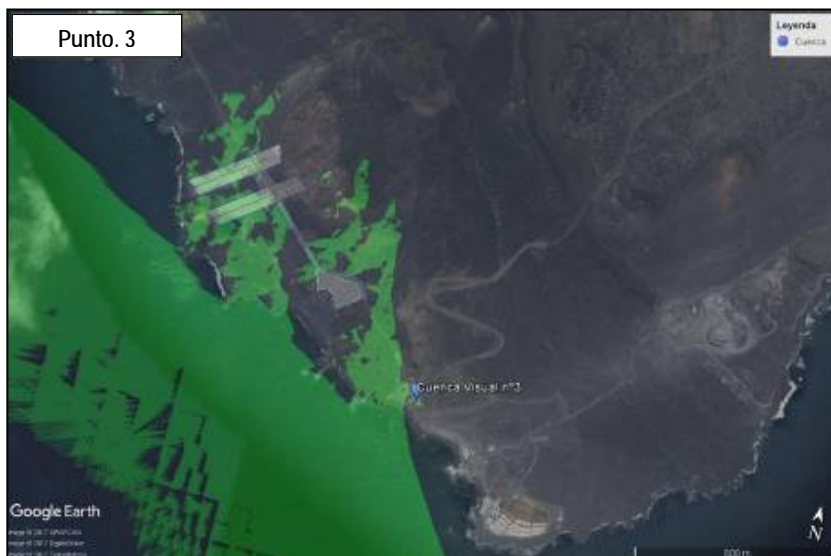
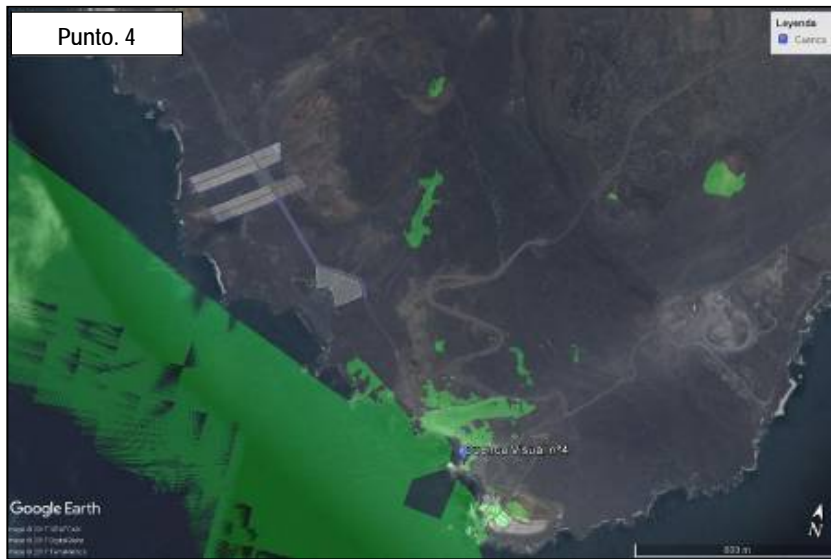
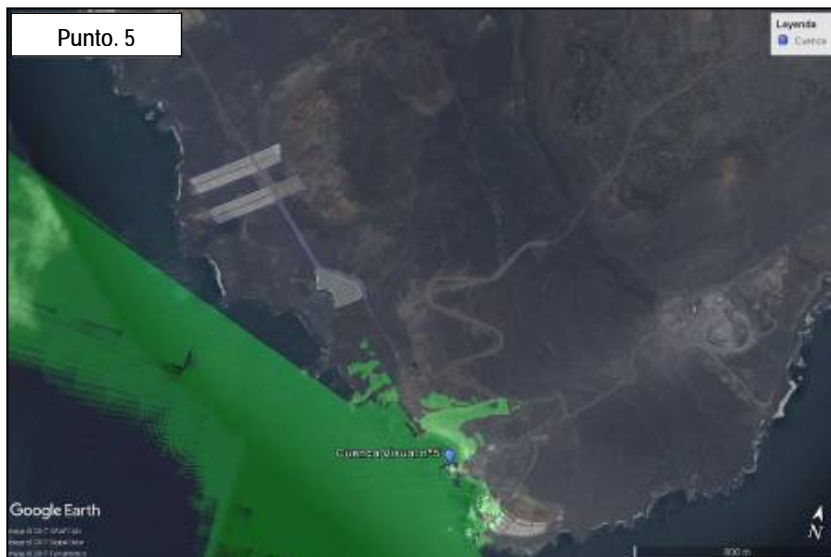
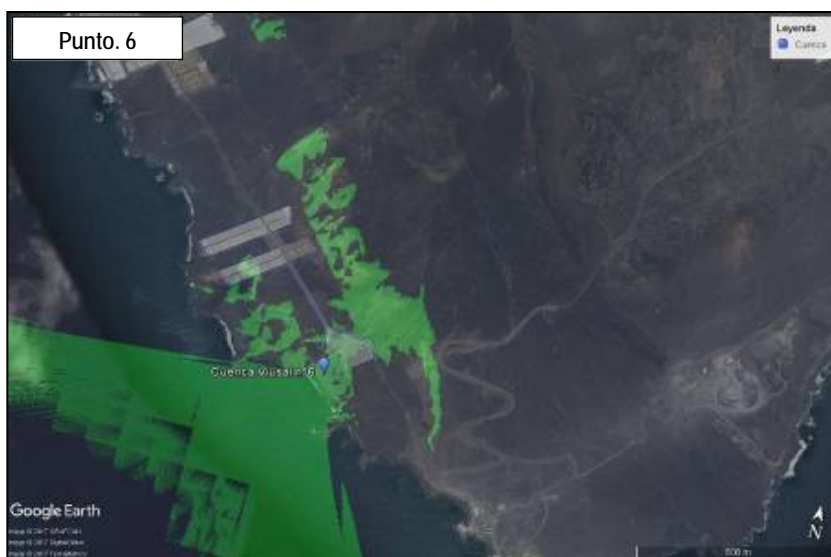
Fig.25.- Cuencas visuales.

Puntos	Coordenadas
Punto 1	28°27'38.44"N - 17°50'49.27"O
Punto 2	28°27'29.98"N - 17°50'43.56"O
Punto 3	28°27'25.54"N - 17°50'46.32"O
Punto 4	28°27'19.06"N - 17°50'37.34"O
Punto 5	28°27'18.31"N - 17°50'39.22"O
Punto 6	28°27'32.39"N - 17°51'3.67"O
Punto 7	28°27'58.55"N - 17°51'28.52"O

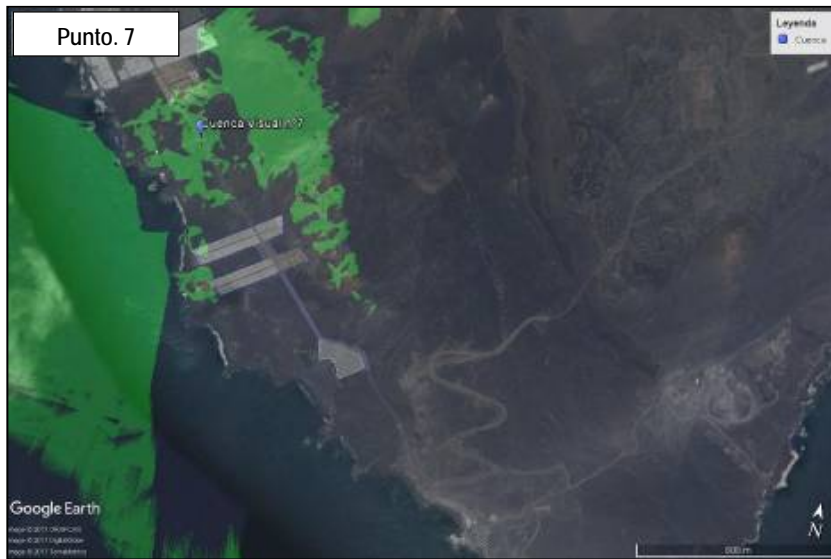
Para el análisis de las cuencas visuales (área de un terreno que se puede ver desde un punto dado), se ha usado Google Earth Pro (Viewshed tool), identificándose una serie de puntos, desde donde la actuación sería más visible, como son:

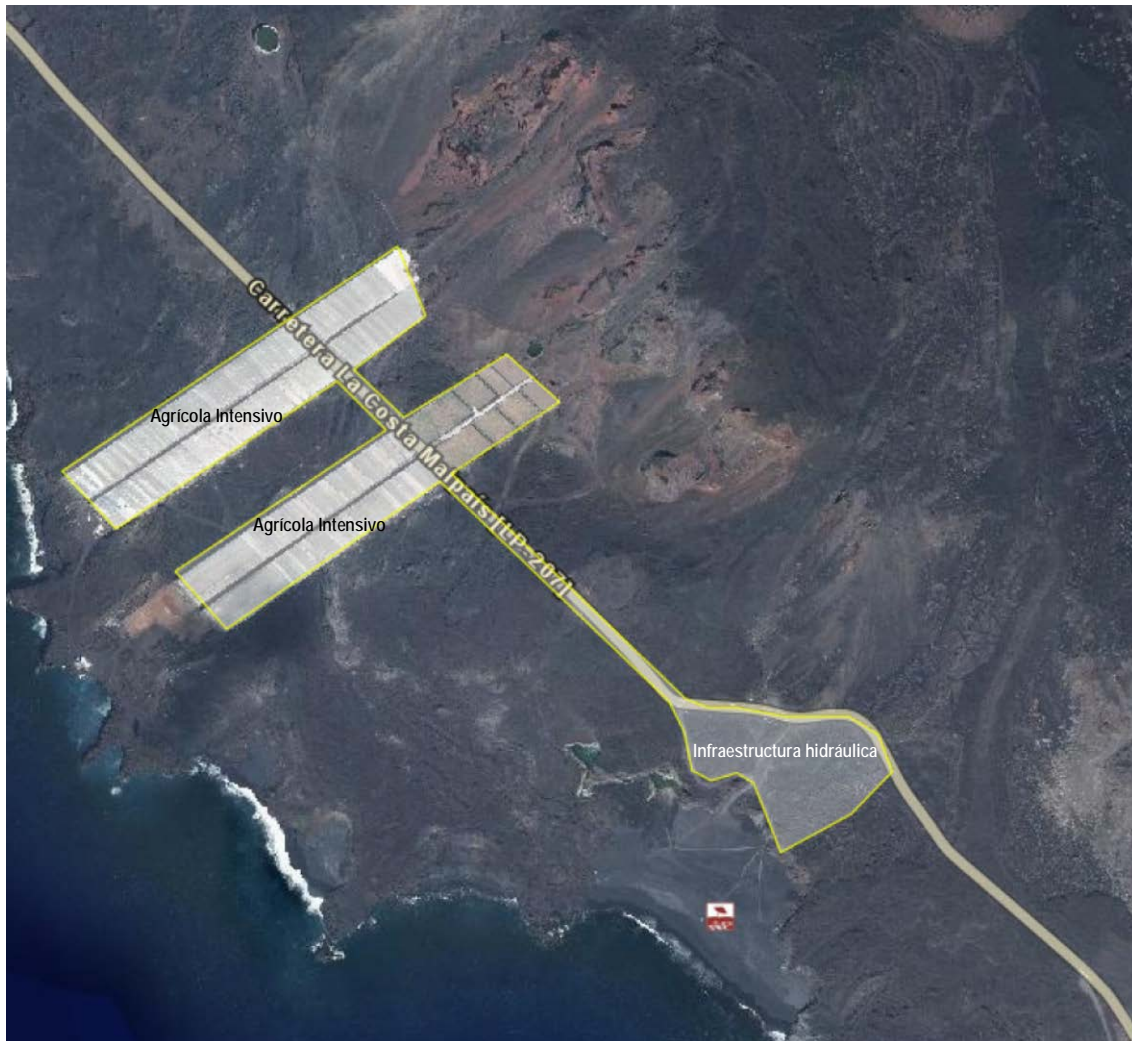
Fig.26.- Infraestructuras – Usos del suelo. (Sistema de Información Territorial de Canarias – IDE Canarias).

El área objeto de estudio, se subdivide en función del uso (utilidad), destacándose el uso de infraestructura viaria, que lo ocupa la LP-207 (Infraestructura viaria de nivel intermedio. PIOLP), el uso de infraestructura hidráulica, que se ubicaría sobre el área de Fuente Santa, el uso agrícola intensivo, que se define sobre las áreas de invernaderos, y limítrofe a los mismos tenemos un suelo no productivo, que presenta el malpaís.

Sólo existe una vía que atraviesa longitudinalmente el ámbito, que es la LP-207, que recorre el municipio de norte a sur, de forma casi paralela a la costa. El PIOLP la contempla como una infraestructura viaria de nivel intermedio municipal.

Las infraestructuras hidráulicas existentes en la zona son un entramado de tuberías para el riego de las áreas cultivadas y las correspondientes al abastecimiento de la galería.

Las infraestructuras de energía eléctrica existentes son las necesarias para dar servicio a la galería de la Fuente Santa y a los invernaderos.

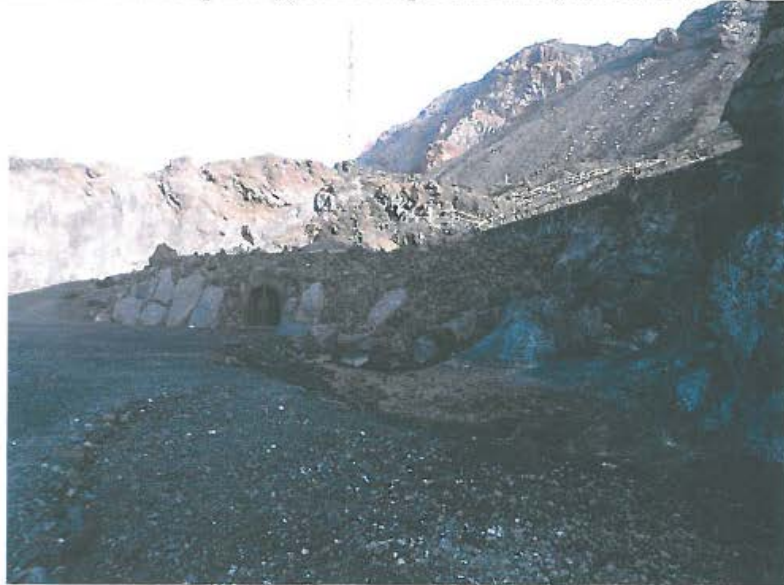
Tal y como ya indicamos anteriormente los únicos valores patrimoniales existentes en esta zona son la propia Fuente Santa, cuya entrada se ha protegido y delimitado con una construcción perfectamente integrada en el paisaje. Su interés etnográfico e histórico le viene dado por el hecho de la utilización de sus aguas termales desde el mismo momento de la conquista y, con toda probabilidad, también en la época histórica.

Entrada a la Fuente Santa

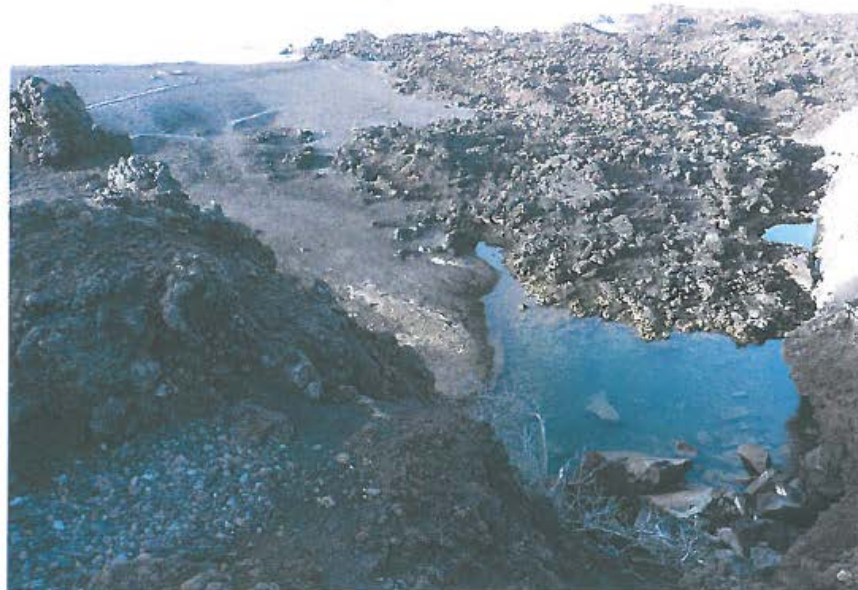
En los alrededores de la Fuente Santa se forman una serie de charcas naturales que se llenan y vacían al ritmo de las mareas de la cercana Playa de Echentive, ya que el agua se filtra a través de la grava y arena de la misma, acumulándose a los pies de los morros de lava que delimitan la playa a ambos extremos del recinto de acceso a la Fuente Santa.

Charcas naturales junto a la Fuente Santa

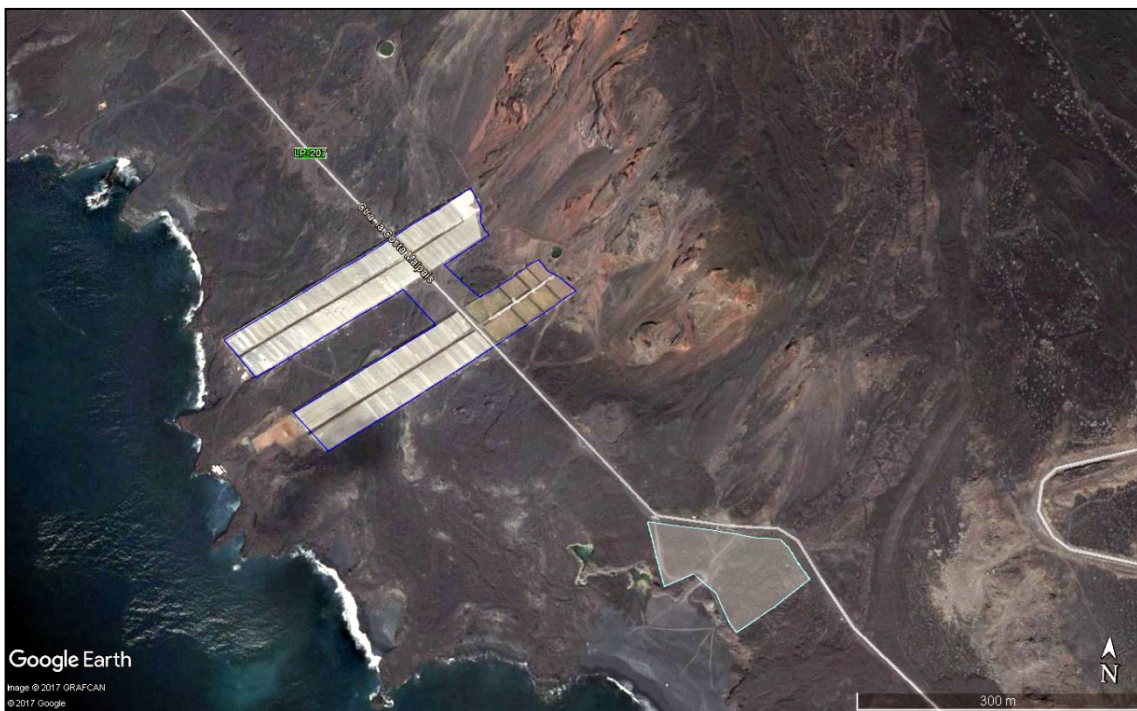
Fig.27.- Aprovechamientos – Agrícola. (Google Earth Pro).

Agricultura: en nuestra área objeto de estudio, y ubicado al noroeste, se localiza actividad agrícola, tanto bajo invernadero (en distintos grados de mantenimiento) como fuera del mismo, centrado en la producción platanera, y piña tropical principalmente, aunque de forma aislada existen ejemplares de otras especies tipo aguacates, papaya etc.

Cuentan con depósito de agua anexo, que recibe y distribuyen el agua, por medio de tuberías asentadas sobre el terreno, y alguna edificación de carácter agrícola, que actúa como almacén, cuarto de aperos, o caseta de riego entre otras.

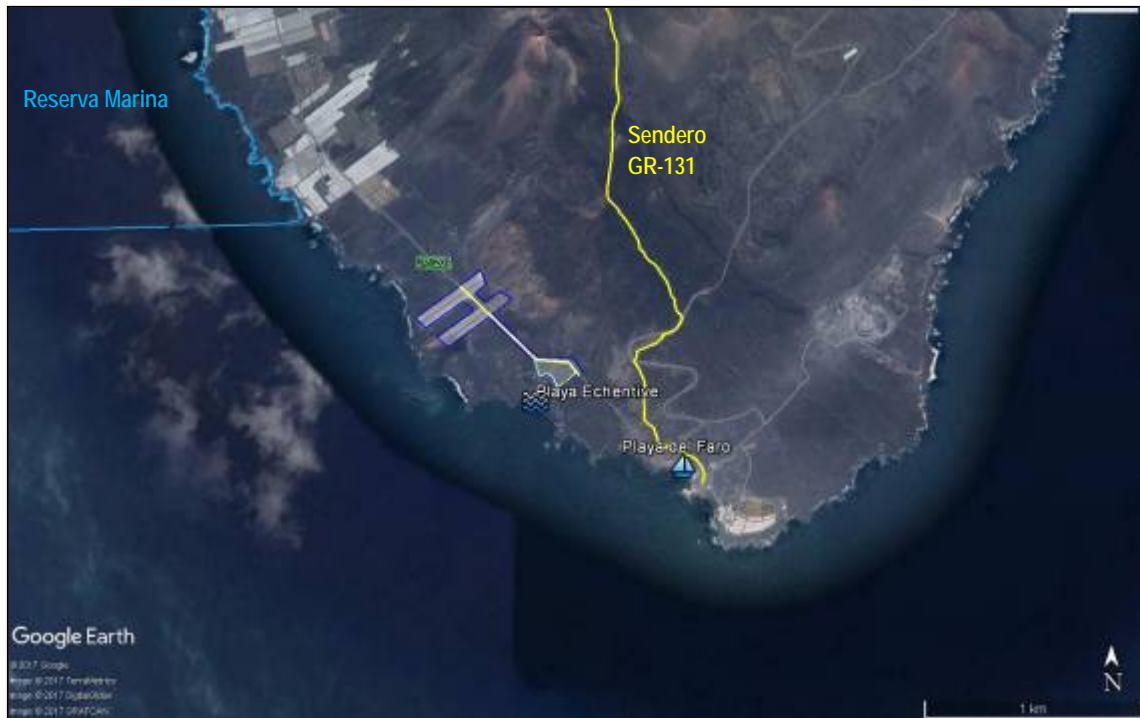
Fig.28.- Aprovechamientos – Turístico y Pesca. (Google Earth Pro).

Uso Turístico: Nuestra área objeto de estudio, se encuentra fuera de la Red de Senderos, no obstante, si se desarrollan algunas actividades vinculadas directa e indirectamente con este espacio.

Indirectamente actividades en la naturaleza como son recorridos en bicicleta a través de la LP-207, o sobrevuelos en parapente, y directamente el uso de la playa Echentive, que presenta acceso acondicionado (escalera), y aparcamientos (improvisados).

Pesca: Toda la costa del T.M. de Fuencaliente ha estado vinculada con esta actividad, no obstante, la existencia de la Reserva Marina Pesquera en las proximidades de este Espacio, la ha limitado, aun así, sigue existiendo en las proximidades una pequeña flota de barcos de pesca artesanal (playa del Faro).

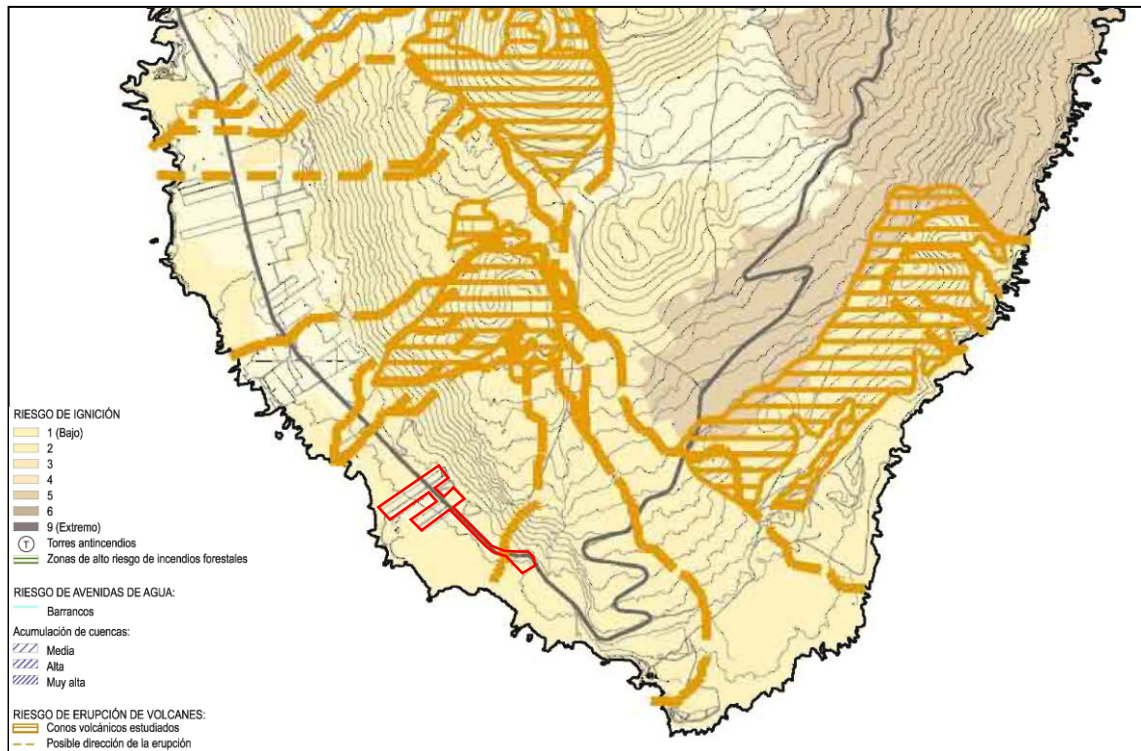
Fig.29.- Riesgos Naturales. PIOLP. (Plano de Diagnóstico. Matriz Territorial. D.1.04)

Hidrológico	No existen cuencas de acumulación, que puedan dar lugar a avenidas de agua. Sólo se prevé pequeñas cárcavas de escorrentías.
Desprendimientos	La juventud de los terrenos, la erosión de los mismos, y la pendiente que presenta la ladera, formada de roca volcánica y pendientes con desnivel significativo, prevé que el riesgo es moderado-alto, en las zonas de mayor pendiente.
Actividad marina	El área de actuación se encuentra fuera del medio marino, no obstante, su proximidad, hace que se tenga en cuenta en el presente apartado. Se trata de un espacio expuesto al SO, y debido a la orografía costera, es una zona que destaca por la calma.

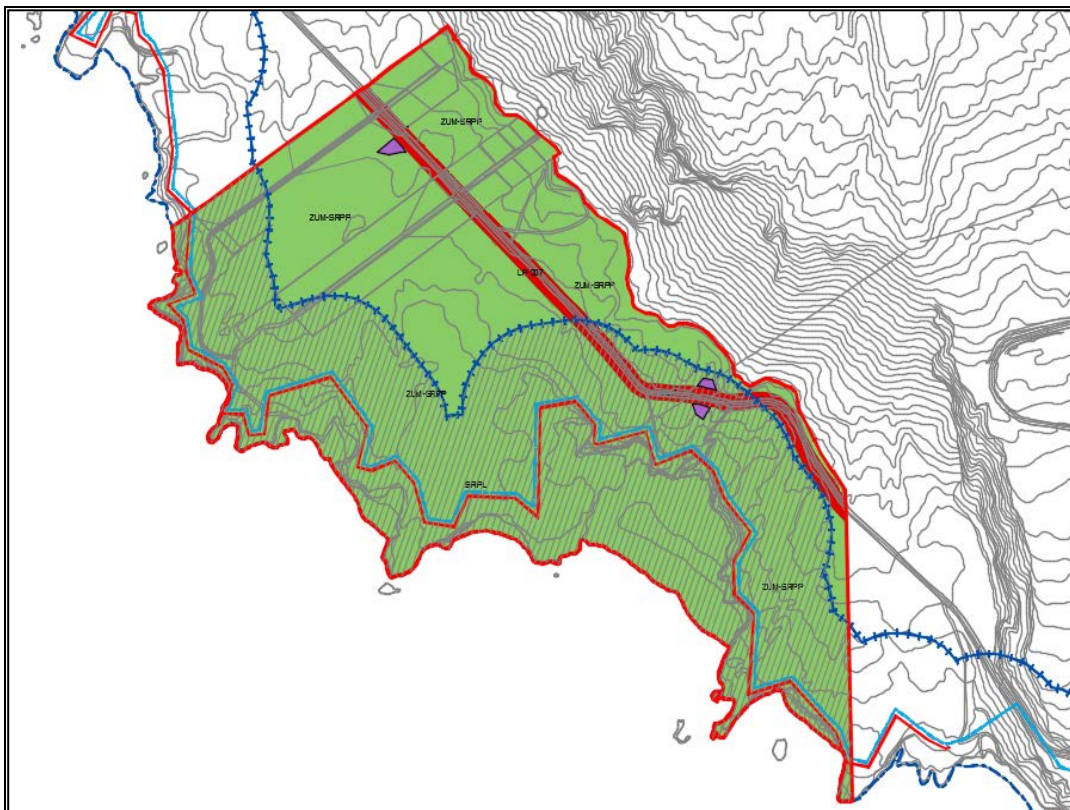
Fig.31.- Estado actual, y ubicación de Fuente Santa

La necesidad de la revisión de las Normas de Conservación para la ordenación de un sistema general de equipamiento turístico termolúdico con el establecimiento de instalaciones, edificaciones e infraestructuras en un espacio concreto del malpaís lávico, por cuyo subsuelo discurre la galería de la Fuente Santa, viene obligada por el apartado 4, de Anexo de "Reclasificación de los espacios naturales de Canarias" del Decreto Legislativo 1/2000, de 8 de mayo, razón por la cual esta alternativa debe ser descartada, así como cualquiera que no prevea su ejecución.

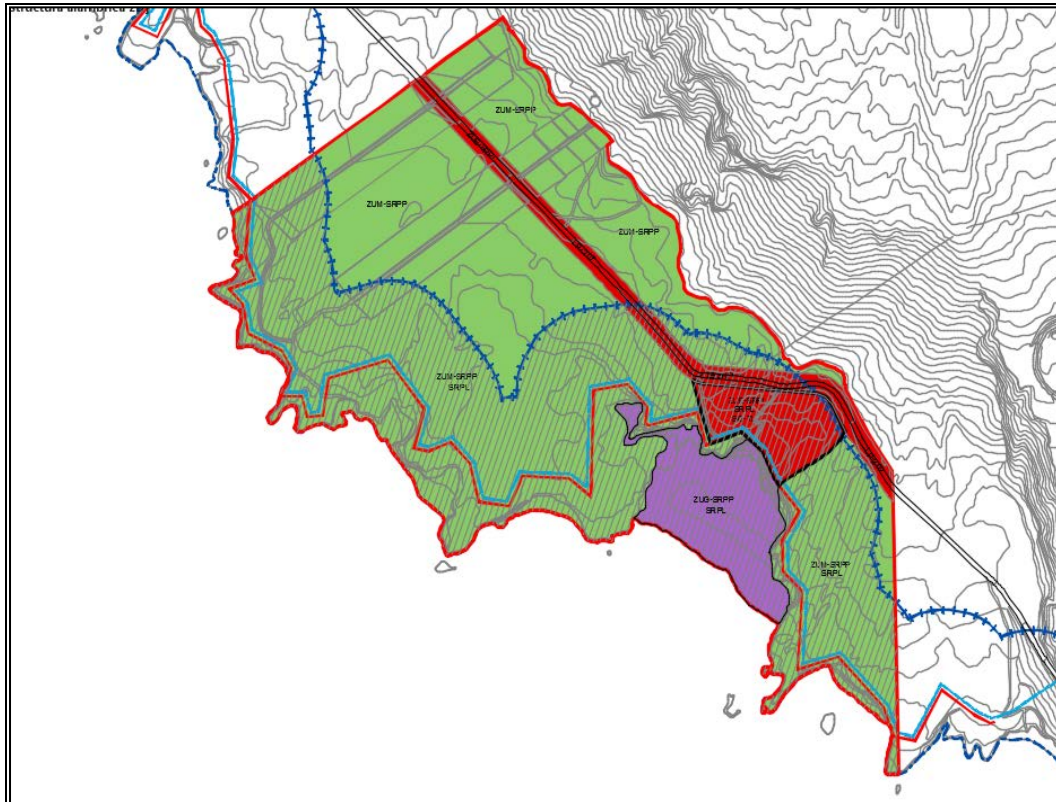
Fig.32.- Implantación alternativa 2.

El suelo propuesto para la implantación del Balneario (sistema general de equipamiento turístico termolúdico), se incluye en la zona de uso especial y se categoriza como suelo rústico de protección de infraestructuras y equipamientos (ZUE-SRPIE).

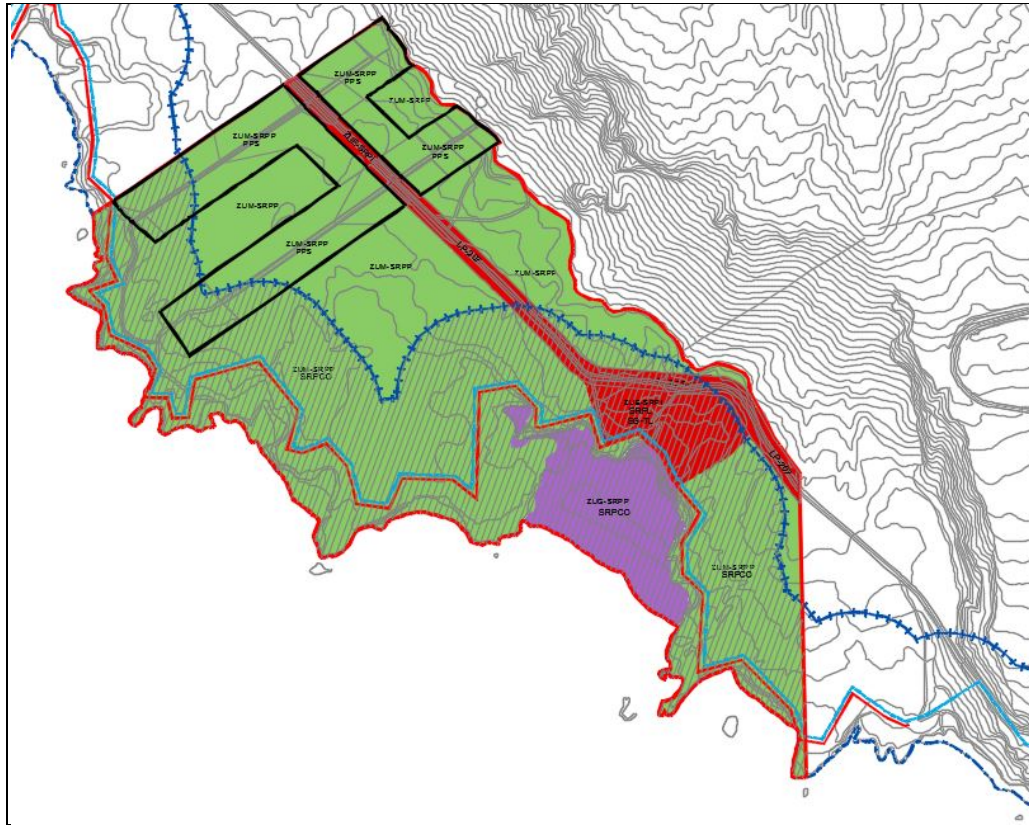
Fig.33.- Implantación Alternativa 3.

El suelo propuesto para la implantación del Balneario se zonifica y categoriza como se ha indicado para la alternativa 2.

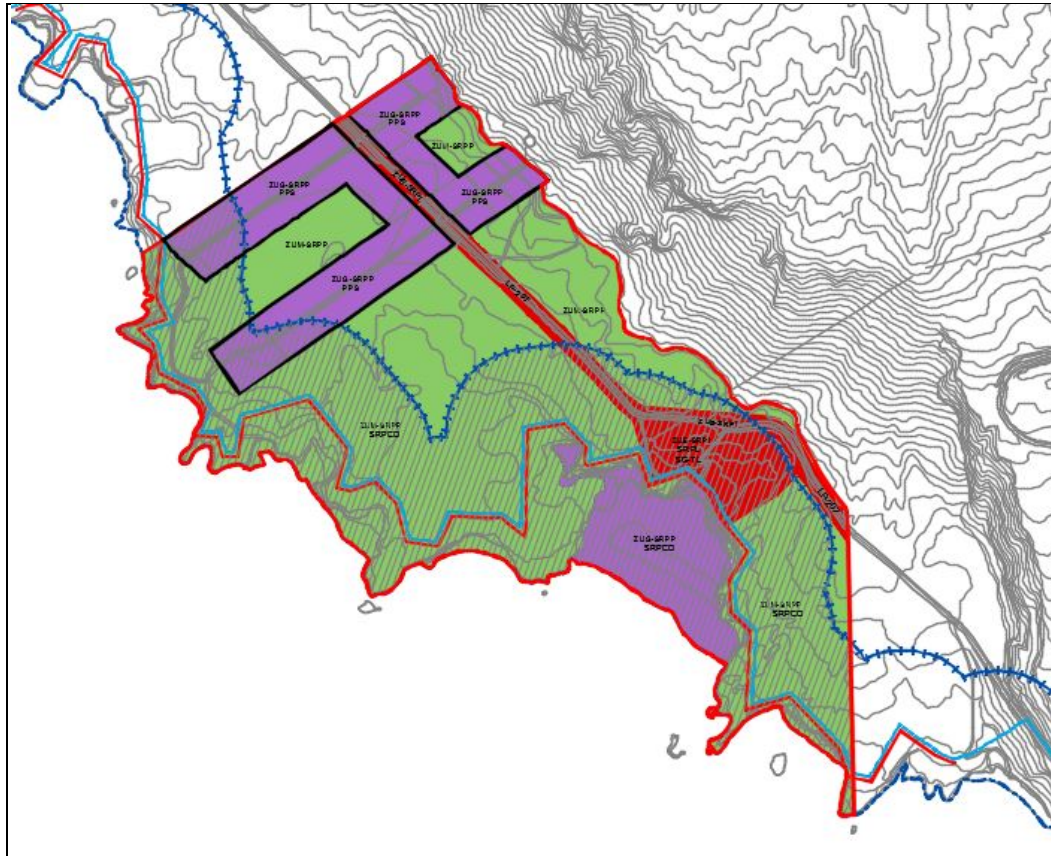
Fig.34.-

Como en la alternativa 3, para la obtención de los terrenos a regenerar, los mismos se reservan para su incorporación al patrimonio público de suelo manteniendo la categoría de suelo rústico de protección paisajística. Los mismos se incluyen en la zona de uso general que, según el artículo 108 LSENPC y equivalente del TR, se define como *“...aquellas superficies que, por su menor calidad relativa dentro del espacio natural protegido, o por admitir una afluencia mayor de visitantes, puedan servir para el emplazamiento de instalaciones, actividades y servicios que redunden en beneficio de las comunidades locales integradas o próximas al espacio natural”*.

El suelo propuesto para la implantación del Balneario se zonifica y categoriza, como se ha indicado para la alternativa 2.

Implantación Alternativa 4.

Desde el punto de vista ambiental, la más idónea es la alternativa 4 porque supone la regeneración paisajística del ámbito más degradado, y su recuperación para la difusión de los valores del Monumento Natural sin merma de los mismos, garantizando así la conservación de los valores ecológicos del espacio natural (Criterio de Ordenación).
