**ESTUDIO AMBIENTAL ESTRATÉGICO:  
DOCUMENTO DE LA REVISIÓN PARCIAL Nº1 DE LAS NORMAS DE  
CONSERVACIÓN DEL MONUMENTO NATURAL DE LOS VOLCANES DE  
TENEGUÍA P-10.**

SITUACIÓN:  
FUENCALIENTE - LA PALMA  
PLANO:  
CARACTERÍSTICAS GEOLÓGICAS  
ESCALA:  
1/5.000

PLANO:  
02

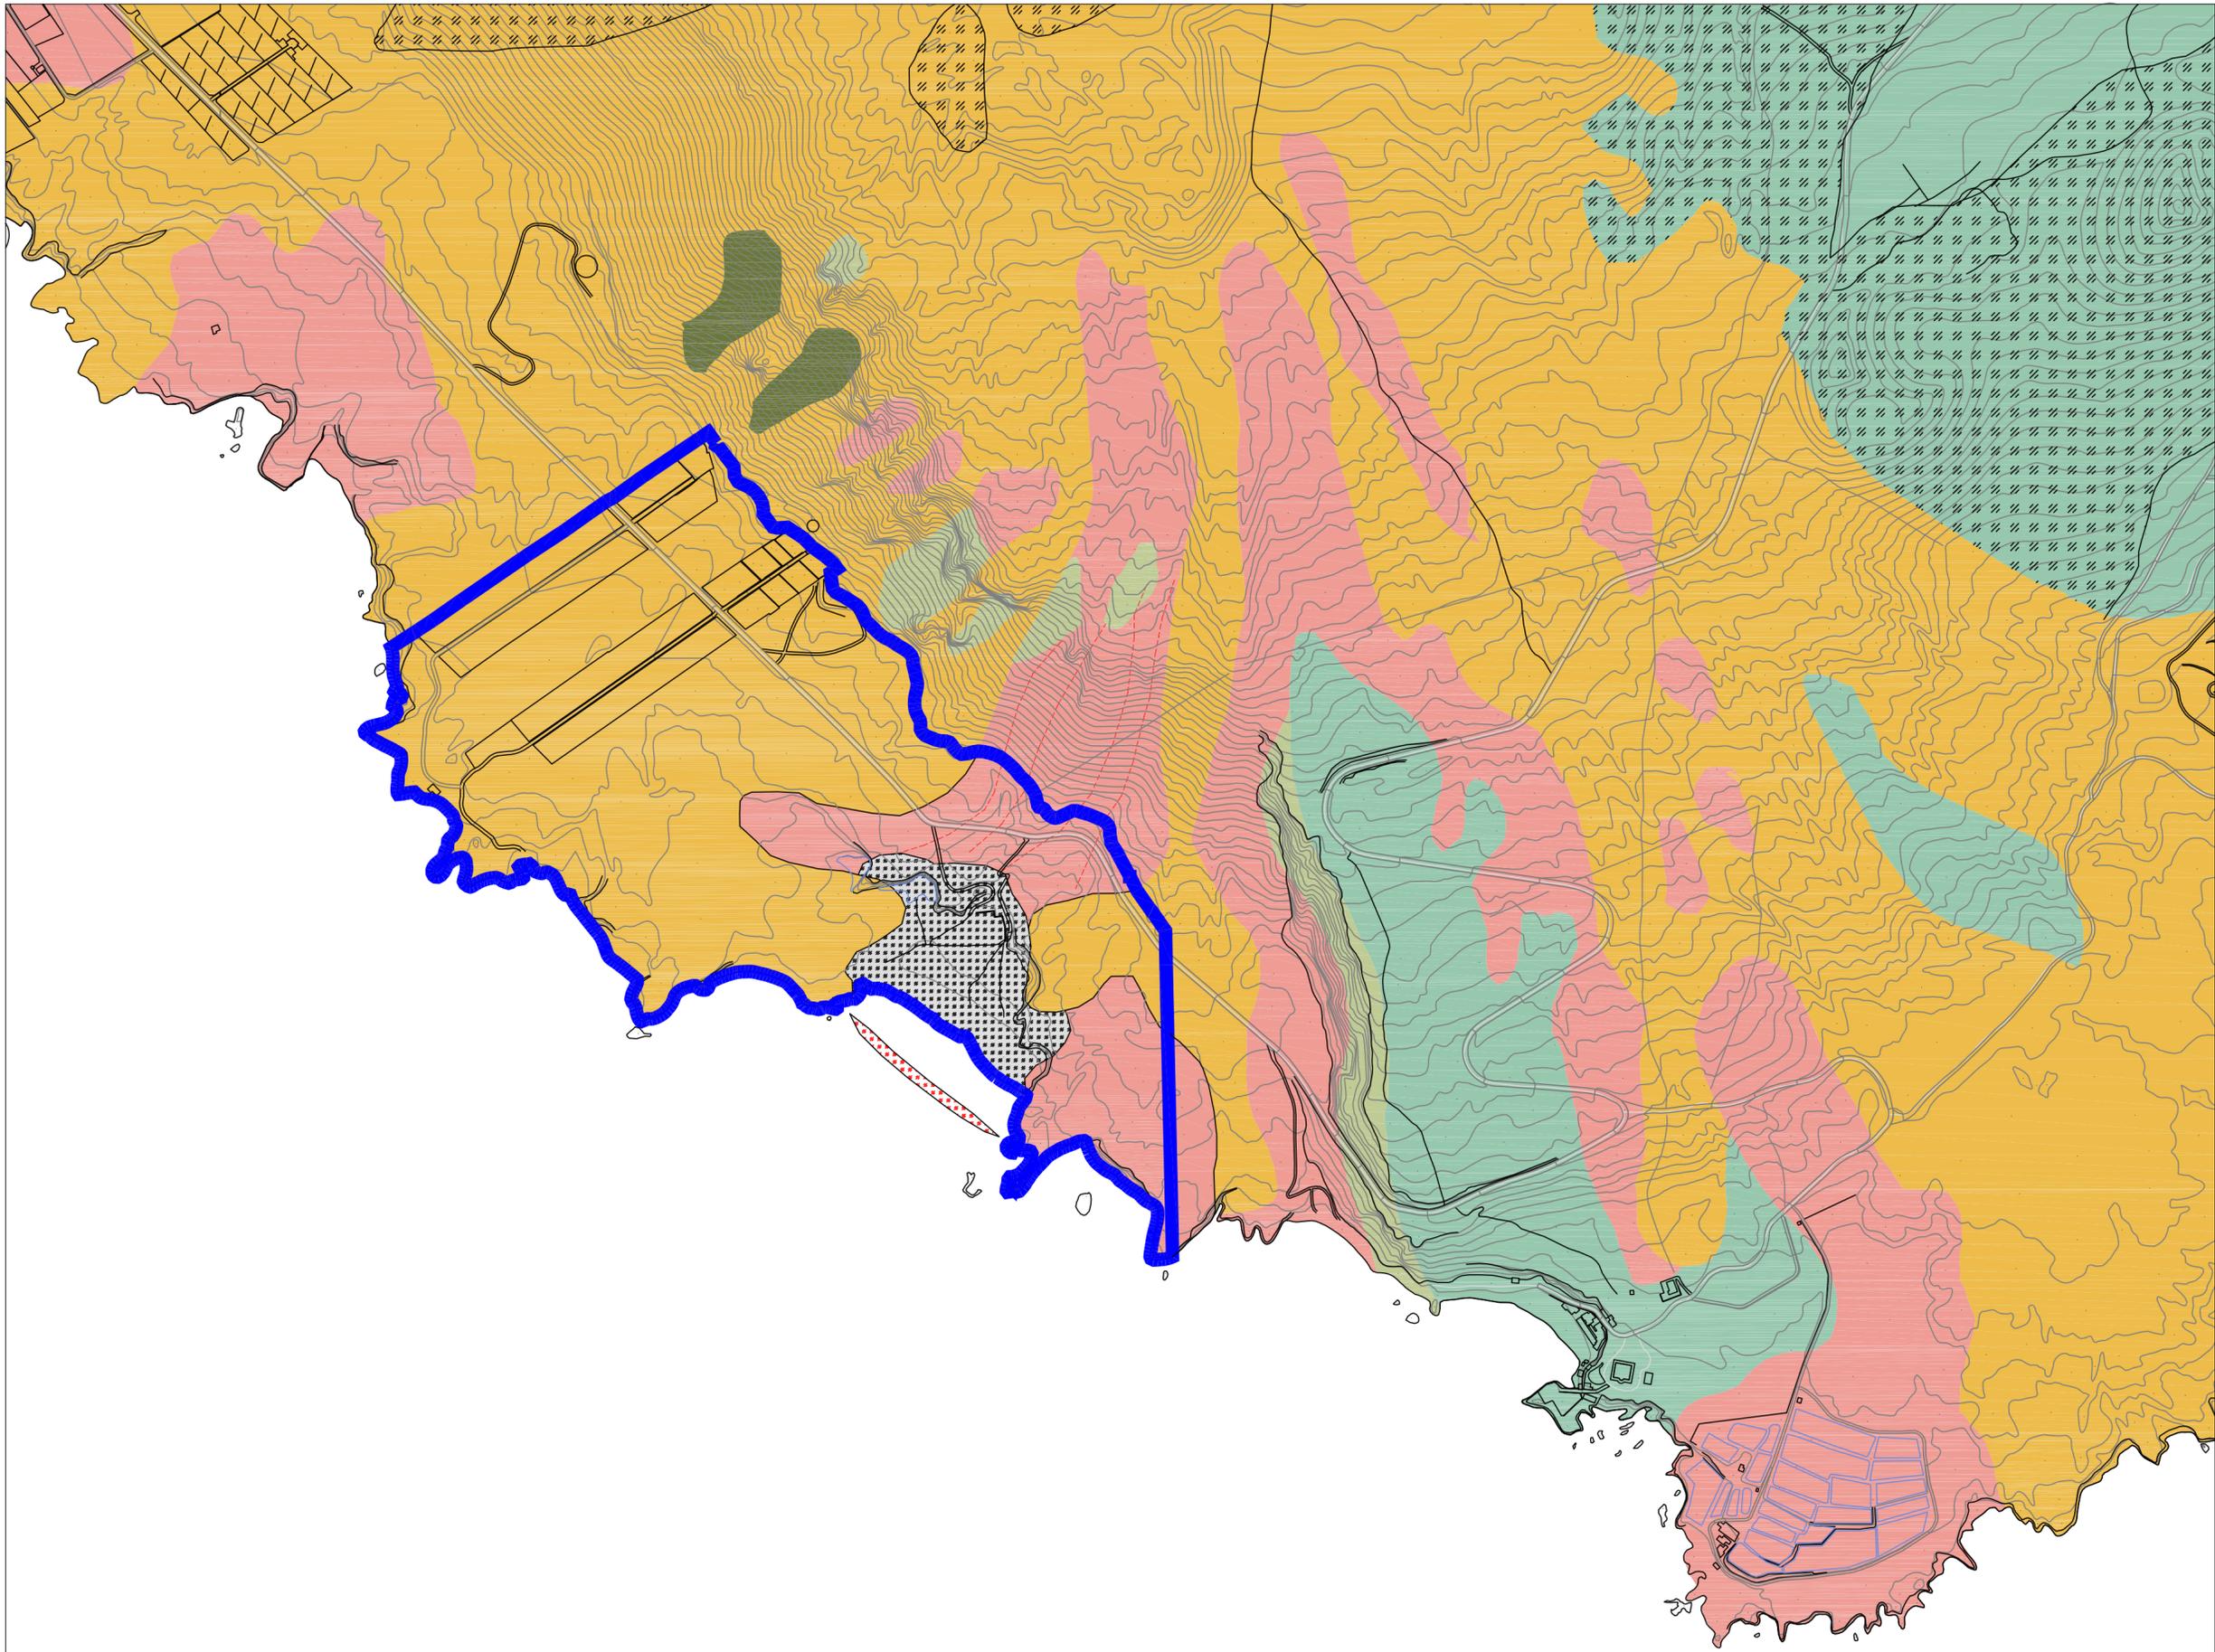
- Domos y coladas tefritas y fonolitas (rocas sálicas)
- Coladas basálticas, procedentes de la erupción del Volcán Teneguía (1971)
- Coladas basálticas de la serie del acantilado
- Coladas basálticas, pertenecientes a la erupción del volcán de San Antonio (1677)
- Sedimentos Holocénicos
- Conos de piroclastos basálticos
