### III. Catálogo de protección del patrimonio arquitectónico

Normas de Conservación del Monumento Natural de los  
Volcanes de Aridane P6

EXCMO. CABILDO INSULAR DE LA PALMA

# 1. Catálogo de protección del patrimonio arquitectónico

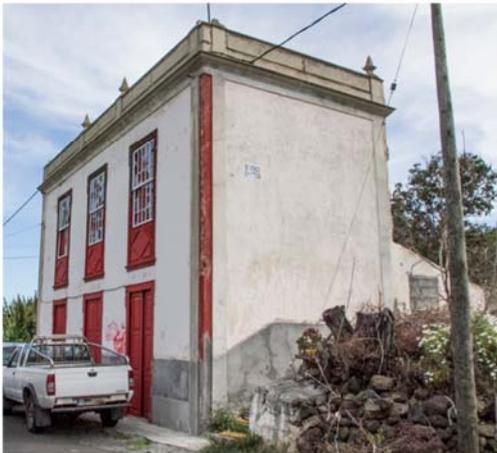
FACHADA NORESTE  
DETALLE CUBIERTA

VALORACIÓN			
INTERÉS POR LA CATALOGACIÓN			
DIAGNÓSTICO			
ESTADO DE CONSERVACIÓN	Bueno Los elementos estructurales, muros de carga y cubiertas aparentemente están en buen estado. Los paramentos y carpinterías exteriores están deteriorados por falta de mantenimiento.	FACTORES DE DEGRADACIÓN Y RIESGOS	NATURALES: Vientos, lluvias, erosión
ESTRATEGIAS DE INTERVENCIÓN			ANTRÓPICOS: Abandono, mantenimiento inadecuado, empleo de materiales inapropiados
RÉGIMEN DE PROTECCIÓN			
BIEN DE INTERÉS CULTURAL	NO	TIPOS DE INTERVENCIÓN PERMITIDOS	
GRADO DE PROTECCIÓN CATALOGACIÓN	AMBIENTAL	INVESTIGACIÓN	Se permite
		VALORIZACIÓN	Se permite
GESTIÓN		MANTENIMIENTO	Se permite
		CONSERVACIÓN	Se permite
FINANCIACIÓN		CONSOLIDACIÓN	Se permite
		RESTAURACIÓN	Se permite
		REHABILITACIÓN	Se permite
		RECONSTRUCCIÓN	Se permite
		REESTRUCTURACIÓN	No se permite
		REMONTA Y AMPLIACIÓN	No se permite
OBSERVACIONES Y RECOMENDACIONES
