## Resultados e interpretación de las caracterizaciones del Lixiviado del Complejo Ambiental de Tratamiento de Residuos Los Morenos correspondiente a la toma de muestra del año 2019.

Fechas de toma de muestras: 12/03/2019, 04/06/2019, 10/09/2019 y 03/12/2019

Código: P-064208-986061

**Nombre:** Complejo Ambiental de Tratamiento de Residuos Los Morenos.

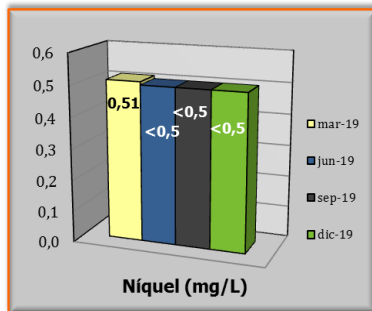
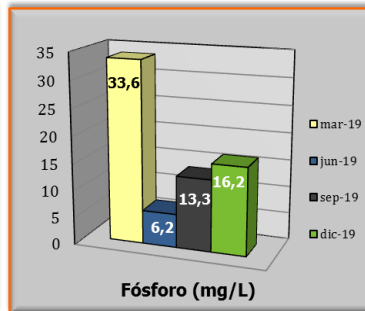
A continuación se muestra una comparativa gráfica entre los resultados obtenidos en el lixiviado de la **Celda de Vertido** en los diferentes trimestres de 2019. Se representan los parámetros en los que se ha obtenido un resultado superior al límite de detección.

Analizados y comparados los resultados obtenidos en las muestras del lixiviado en cada uno de los trimestres del año 2019, al igual que en el año 2018, se observa que los valores se mantienen, teniendo en cuenta las incertidumbres de los ensayos, bastante uniformes trimestre a trimestre.

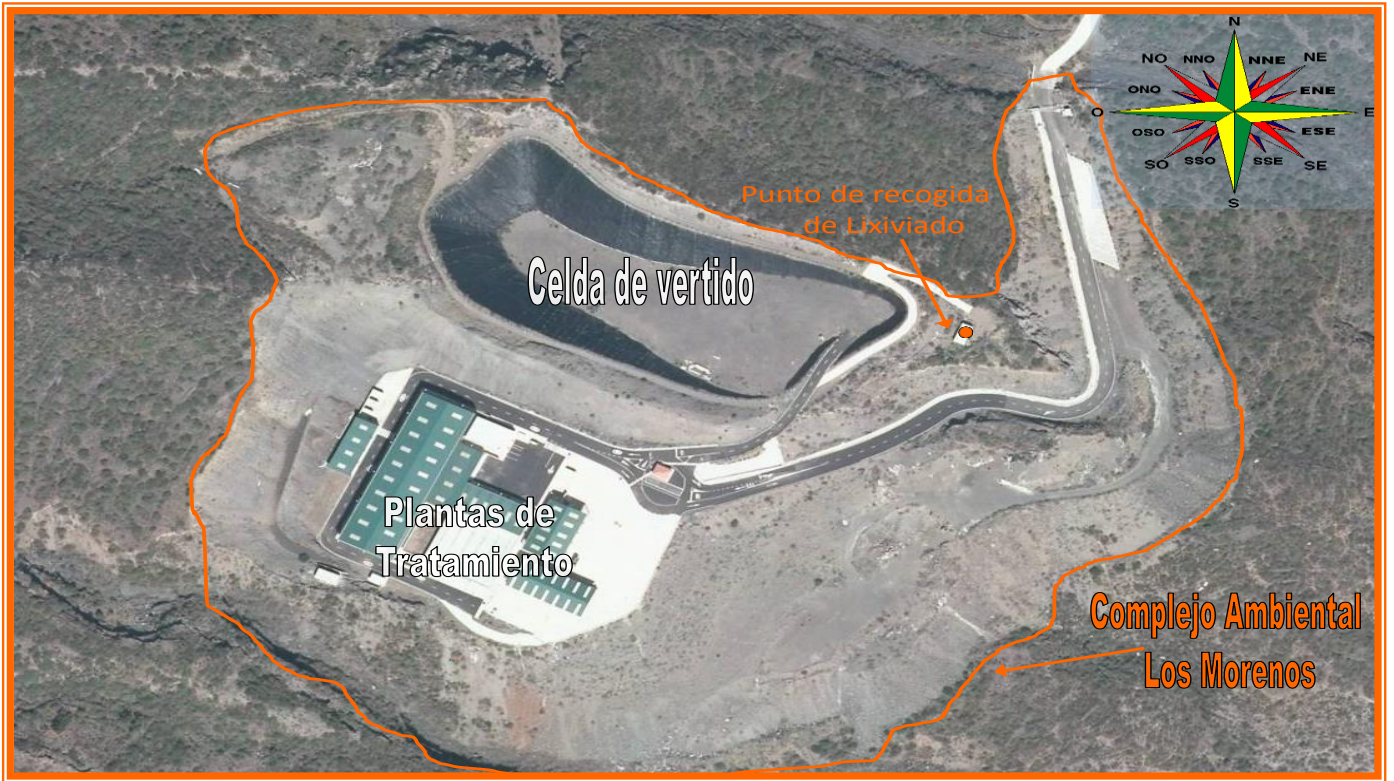
**ANEXO II**  
**LOCALIZACIÓN PUNTO DE MUESTREO**

Las muestras se toman en el punto habilitado para tal fin, situado en un lugar de acceso directo y que reúne las características necesarias para obtener muestras representativas del lixiviado (Ver anexo II).
