PAISAJE

1. UNIDADES DE REPRESENTACIÓN

ESTUDIO ECOCARTOGRÁFICO DEL LITORAL DE LA ISLA DE LA PALMA

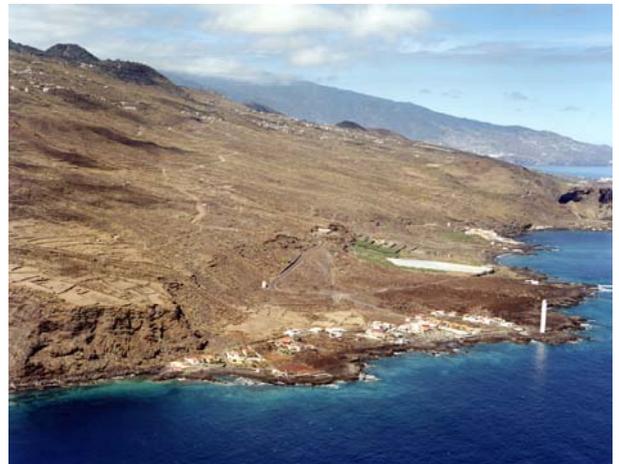
Fig 1. Punta Las Salineras

- Grano: Medio
 - Densidad: Media
 - Regularidad: En grupos
 - Contraste: Poco contrastado
 - *Escala:* Relativa
 - *Espacio:* Pie de ladera
5. Punta Martín a Punta las Salineras. Costa acantilada, de aproximadamente 100 m. de altura, llegando en ocasiones a alcanzar los 300m. Este tramo costero se caracteriza por presentar unos acantilados casi verticales donde los estratos quedan reflejados de manera ostensible y se pueden observar barrancos y afloramientos de materiales con tonalidades anaranjadas. Un ejemplo de estos afloramientos sería la montaña del Azufre. También abundan los derrubios de material fino. La mayor parte de esta franja costera se encuentra cubierta de vegetación reciente. Esta unidad según sus características visuales básicas, se puede definir de la siguiente manera:

- *Forma:* Tridimensional
- *Línea:* Bordes difusos
- *Textura:*
 - Grano: Grueso
 - Densidad: Media
 - Regularidad: En grupos
 - Contraste: Poco contrastado
- *Escala:* Relativa
- *Espacio:* Pie de ladera

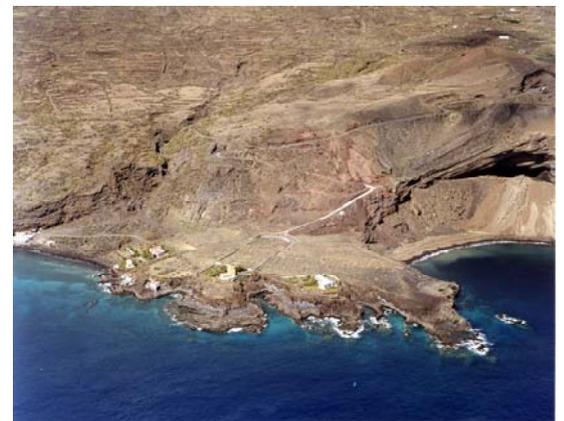
Fig 2. Punta del Moro

7. Punta del Moro. El pequeño acantilado de la unidad anterior desaparece para dar lugar a una zona llana y baja donde se sitúan algunas construcciones y multitud de entrantes de mar. Flanqueando esta estructura rocosa se encuentran dos playas de pequeño tamaño. En el fondo se sitúa una ladera suave de tonalidades rojizas desprovista de vegetación. Son las estribaciones de la cantera protagonista de la próxima unidad.

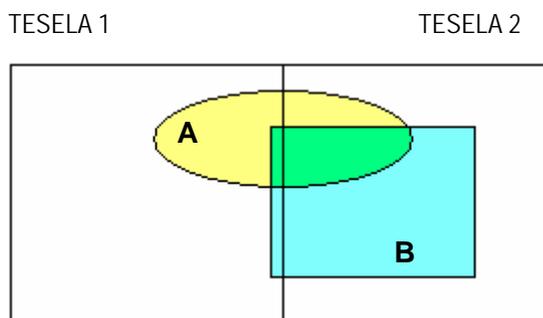
3. A modo de ejemplo, si se supone que se quiere realizar la valoración de un elemento A, con 10 puntos de importancia, y otro elemento B al que se le otorgan 20 puntos, el resultado final a la hora de analizar espacialmente la distribución quedaría como se muestra en la figura 1, con zonas con valor 10, zonas con valor 20 y zonas con valor 30.

figura 1 Esquema utilizado en la valoración de teselas

- El siguiente paso es relativizar la influencia de esos elementos en la tesela en función de la superficie de ocupación. En el ejemplo las dos teselas presentan zonas de valor 10 (en las ocupadas por el elemento A), de 20 (en las que sólo se encuentra el elemento B), y zonas de confluencia de ambos, a las que les corresponderían un valor de 30 suponiendo que la superposición de dos elementos conduzca a la aditividad de sus valores. Si no se procediese a la relativización en función de la superficie de ocupación las dos teselas tendrían un valor de 30, cuando se puede observar que la región verde correspondiente a este valor, se extiende mucho más en la tesela 2 que en la tesela 1. De forma que, si cada tesela tiene una superficie de 4 Ha (200x200), el valor final de la tesela vendría dado por la expresión:

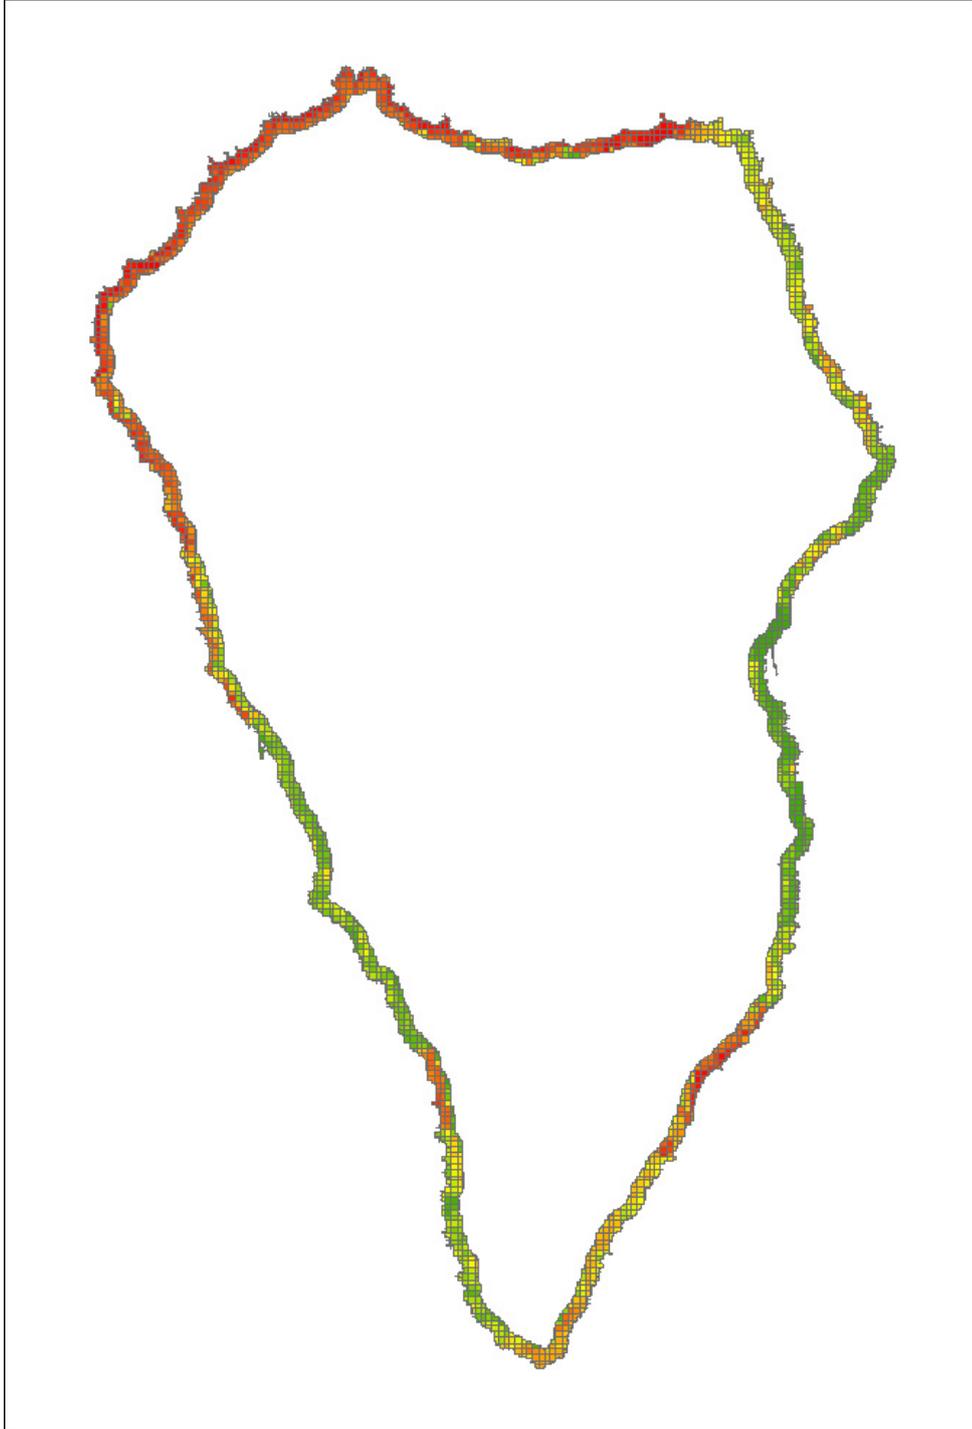
Con toda la información tratada e incorporada al software Arcview 3.2, se ha obtenido una salida gráfica con la gradación respecto a la valoración de la Calidad del Medio Natural Terrestre del litoral de La Palma, la cual se puede ver en la figura 2 así como en la cartografía de más detalle (1:40.000) que se adjunta en el ANEJO N° 1.

figura 2 Valoración del litoral de La Palma en función de la Calidad Natural del medio terrestre

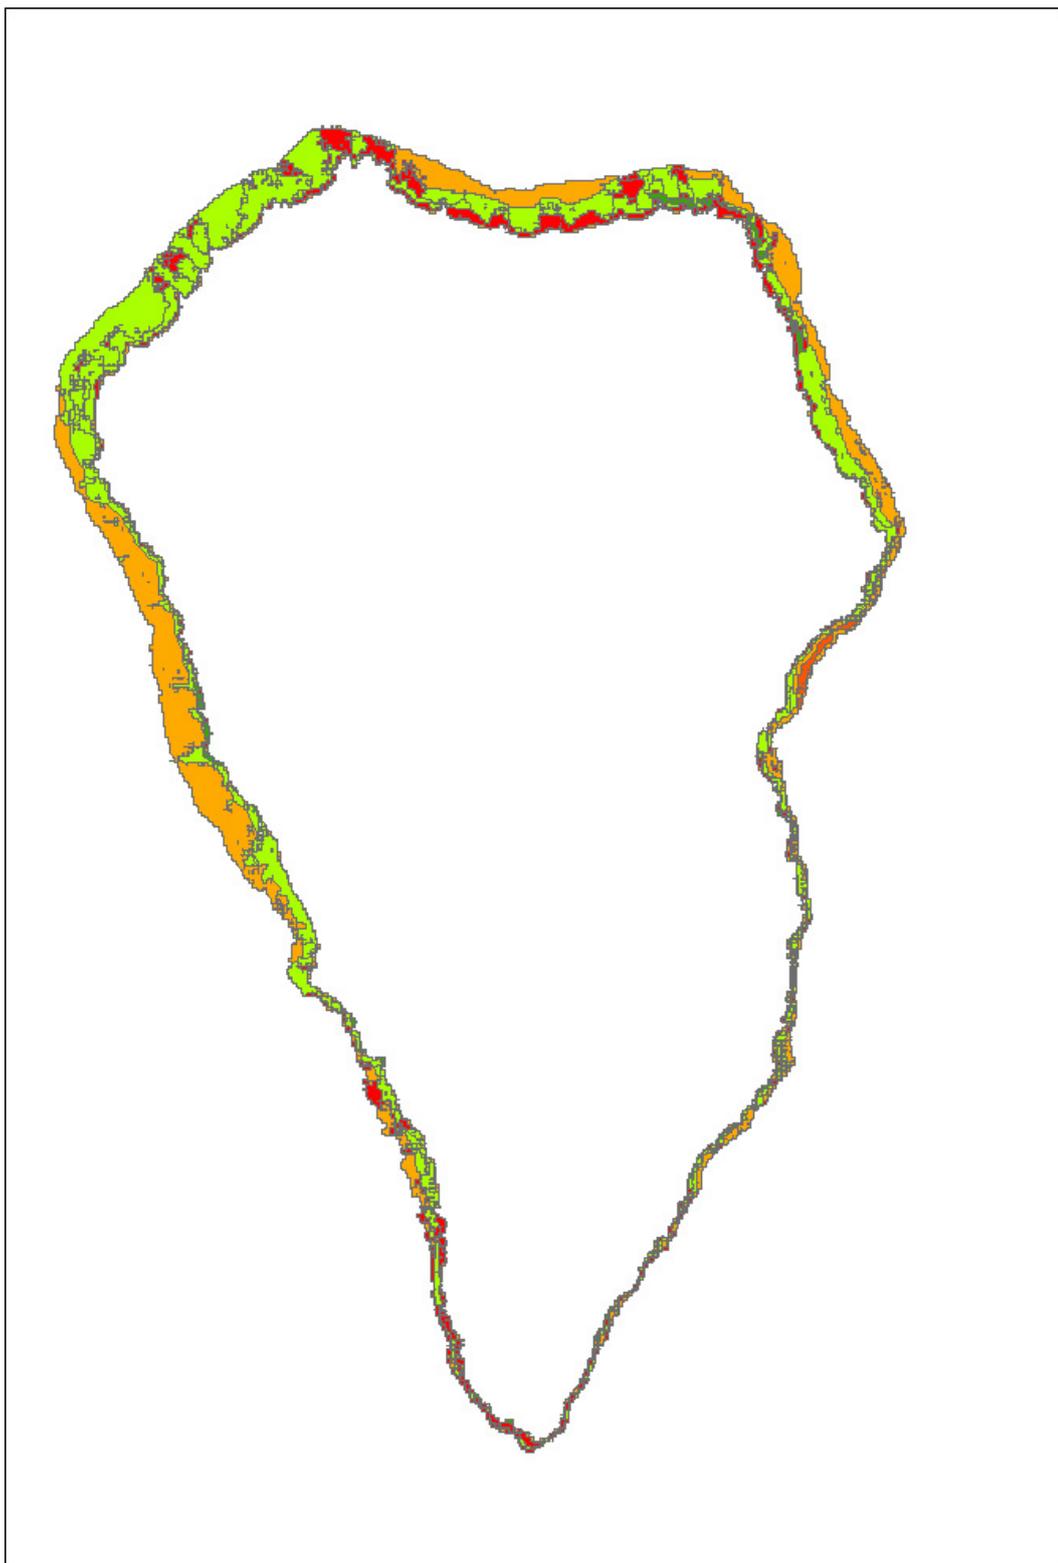
Una vez tratada toda la información e incorporada al software Arcview 3.2, la salida gráfica obtenida con la gradación en la valoración de la Calidad Natural del Medio Marino del litoral de La Palma se puede ver en la figura 3 así como en la cartografía de más detalle (1:40.000) que se adjunta en el ANEJO Nº 2.

figura 3 Valoración del litoral de La Palma en función de la Calidad Natural del medio marino

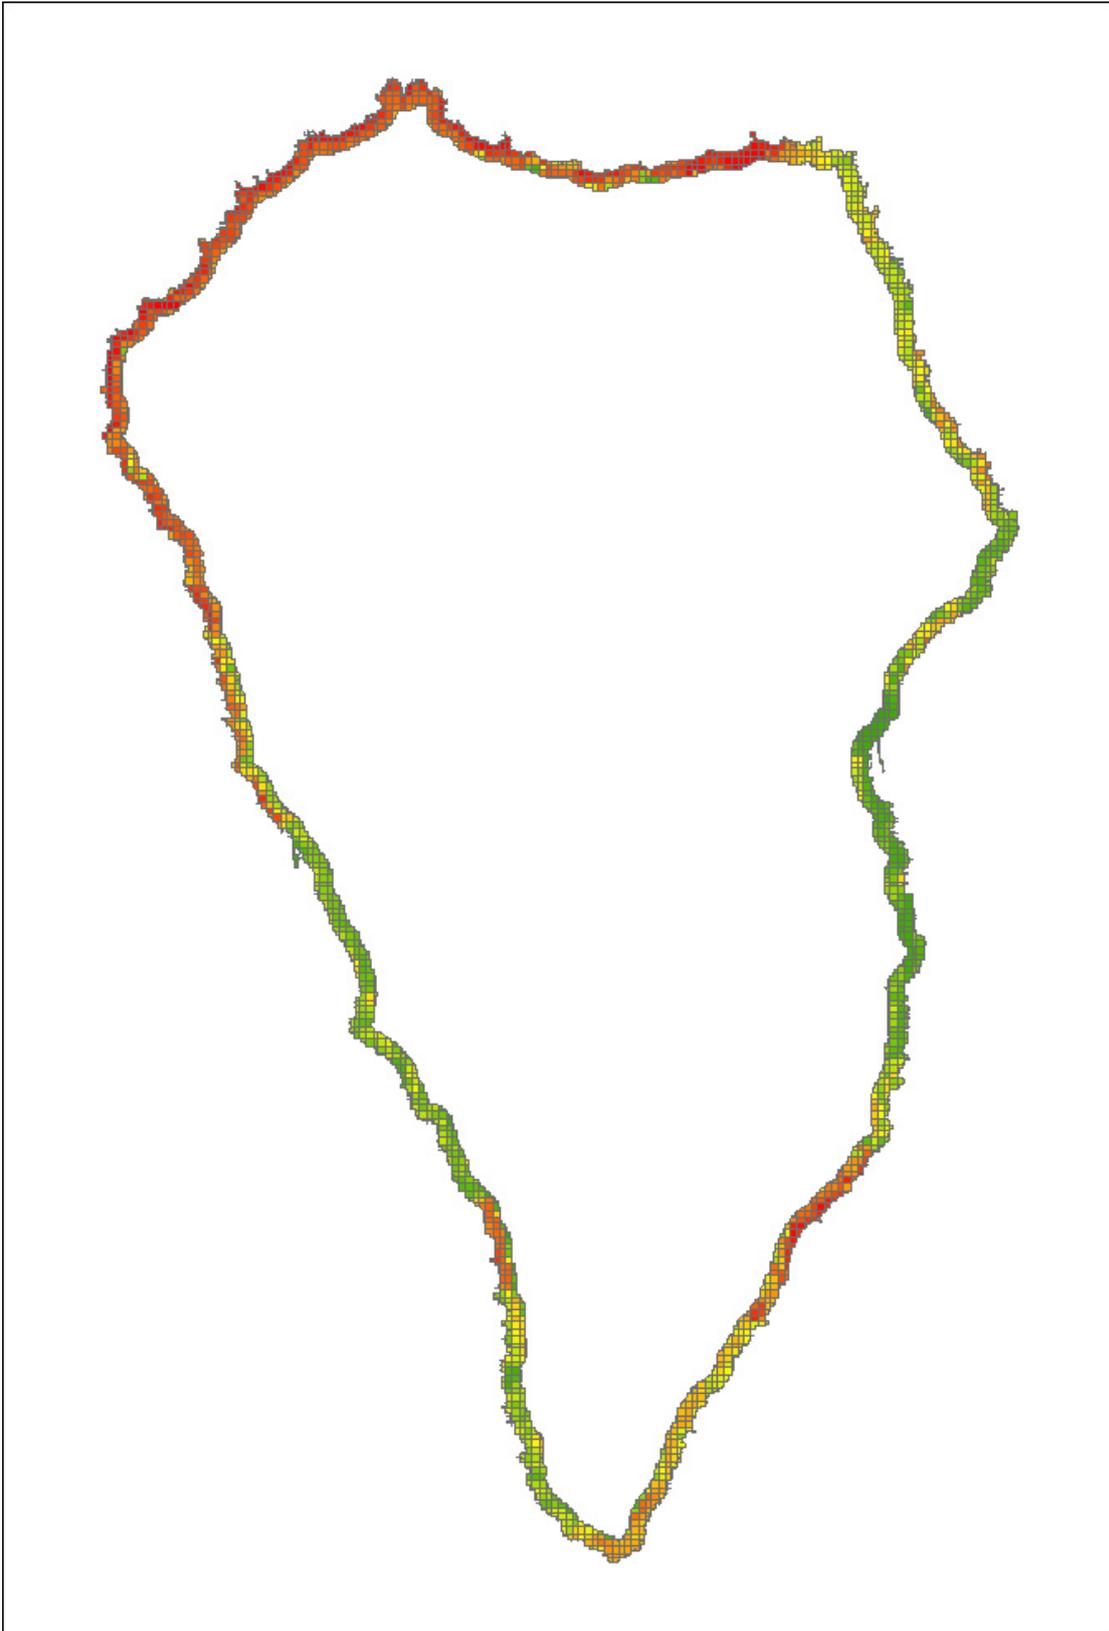
Una vez tratada toda la información e incorporada al software Arcview 3.2, la salida gráfica obtenida con la gradación en la valoración de la Calidad del Paisaje del territorio litoral de La Palma se puede ver en la figura 4 así como en la cartografía de más detalle (1:40.000) que se adjunta en el ANEJO N° 3.

figura 4 Valoración del litoral de La Palma en función de la Calidad Paisajística

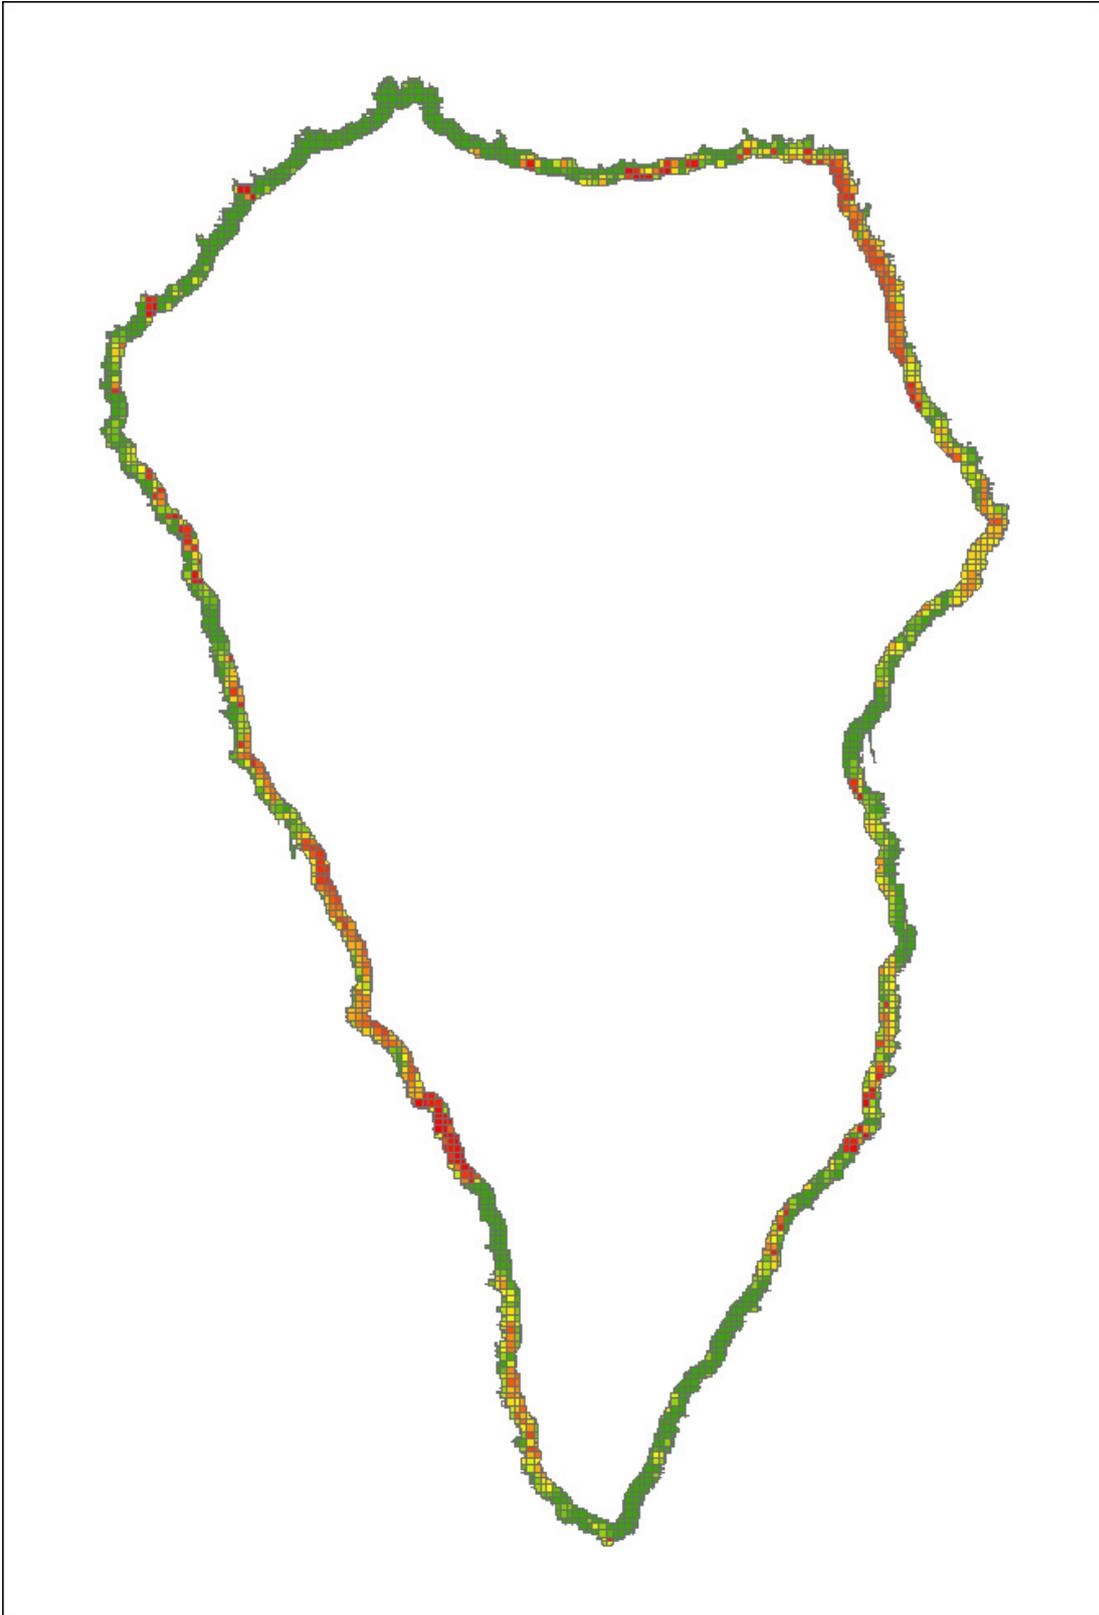
Una vez tratada toda la información e incorporada al software Arcview 3.2, la salida gráfica obtenida con la gradación en la valoración de la Calidad Cultural del territorio litoral de La Palma se puede ver en la figura 5 así como en la cartografía de más detalle (1:40.000) que se adjunta en el ANEJO N° 4.

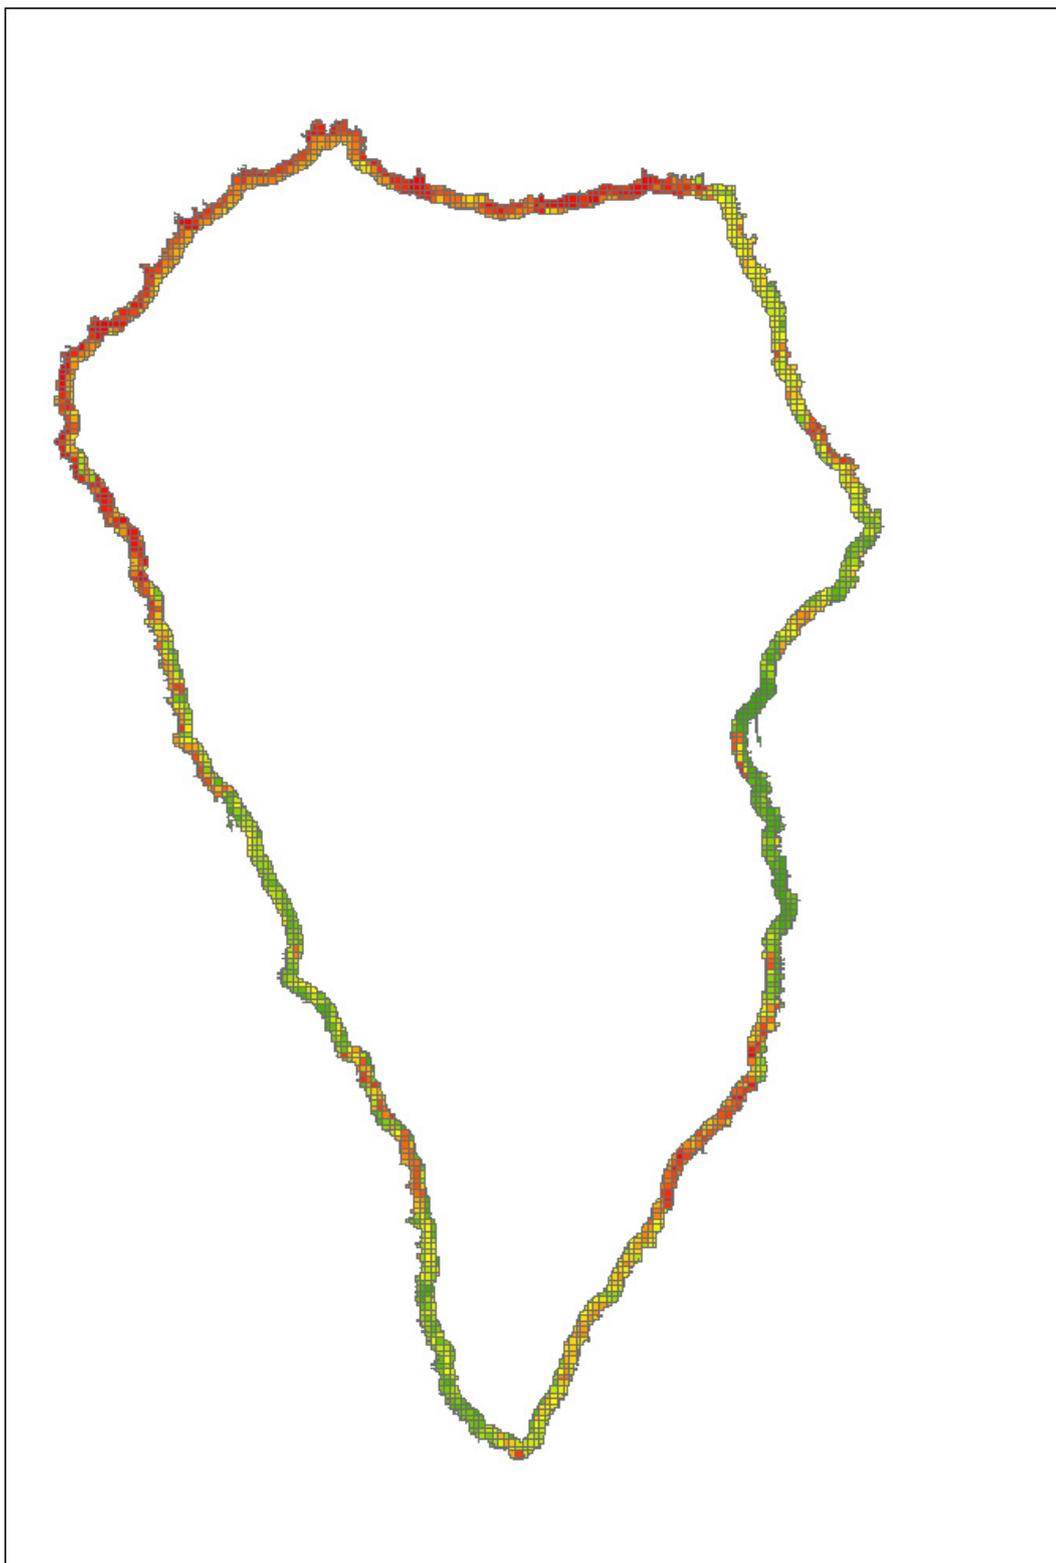
La cartografía de Valoración y Fragilidad Natural se puede consultar con mayor detalle en los tomos 72-74 (caja 7) a escala 1:5.000, donde se han unido las valoraciones realizadas en el medio terrestre y en el medio marino.

figura 6 Valoración del litoral de La Palma en función de la Calidad Total

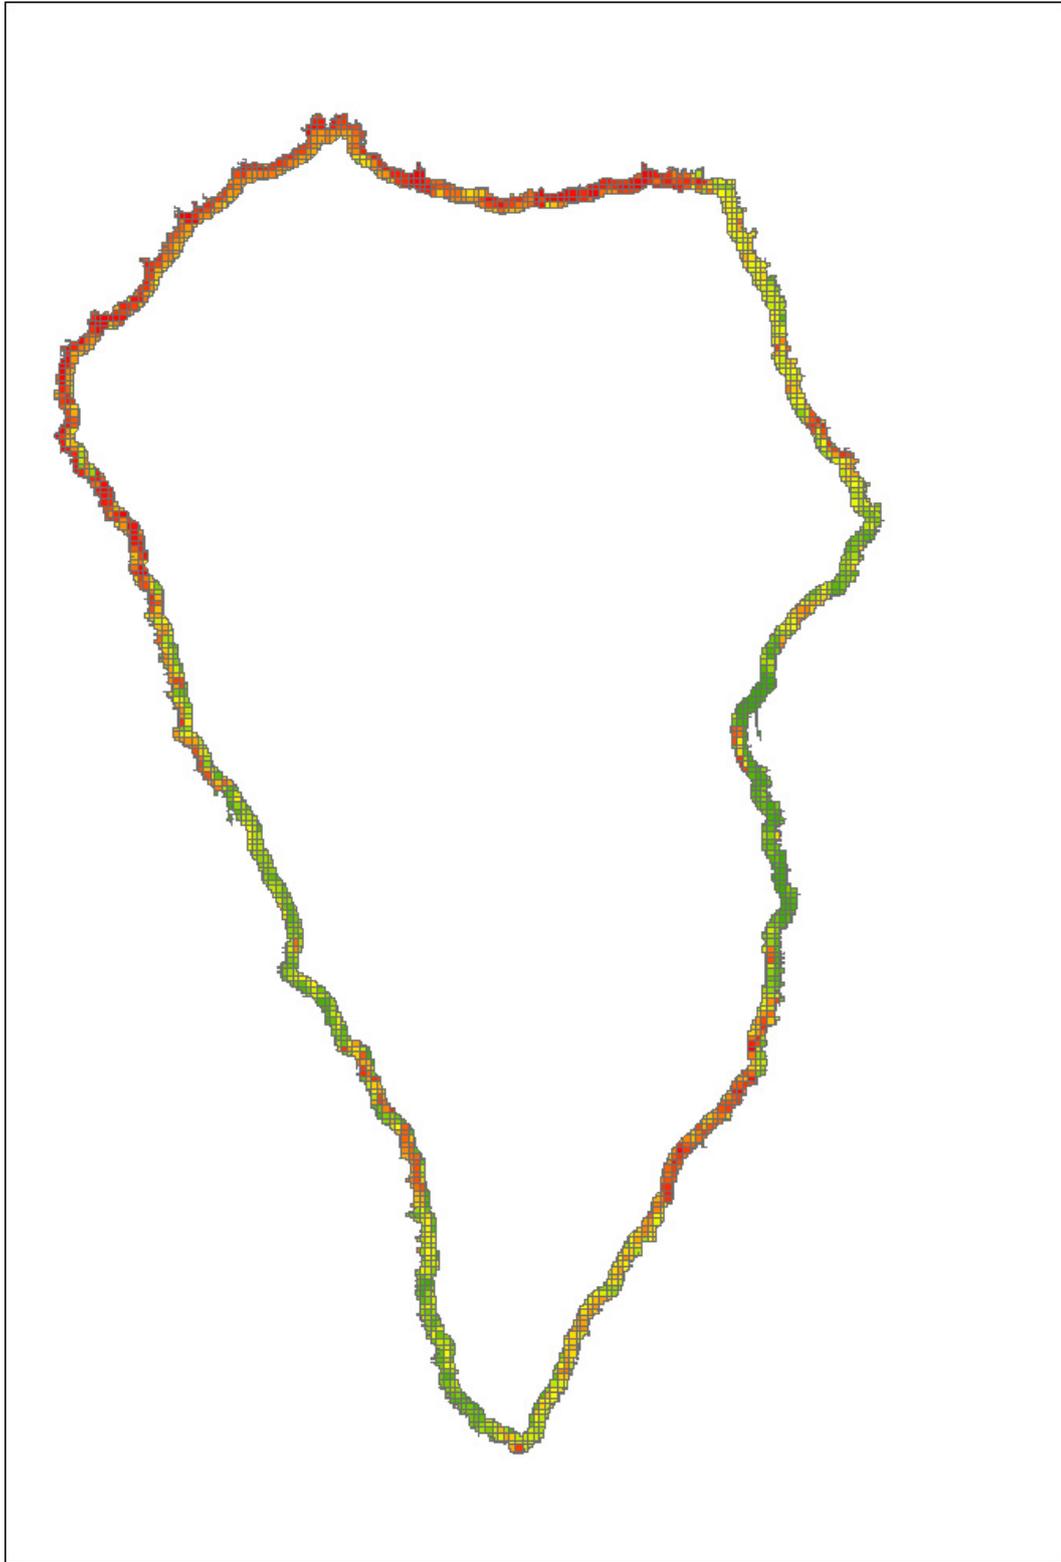
En la figura 1 se observa el resultado final de la valoración de la Calidad Total (la cual se ha obtenido de la suma de la Valoración de la Calidad Natural del medio terrestre, Calidad paisajística y Calidad Cultural) y en la figura 2 se puede observar la valoración de la Calidad Natural del Medio Marino, que es equivalente a su Calidad Total, en color rojo aparecen las zonas de mayor valor, en verde las de menor y de colores naranjas y amarillos los de valores medios. Un análisis ligero de estas figuras permitiría aventurar que serían aquellas zonas que presentan una valoración más elevada las que presentarían mayor fragilidad, pero en la práctica esto no es así, ya que hay que sectorizar el litoral de la isla en función de la presión que ejerce la actividad humana, que es lo que se ha denominado para el presente estudio como presión antrópica sobre el territorio.

figura 1 Valoración de la Calidad Total

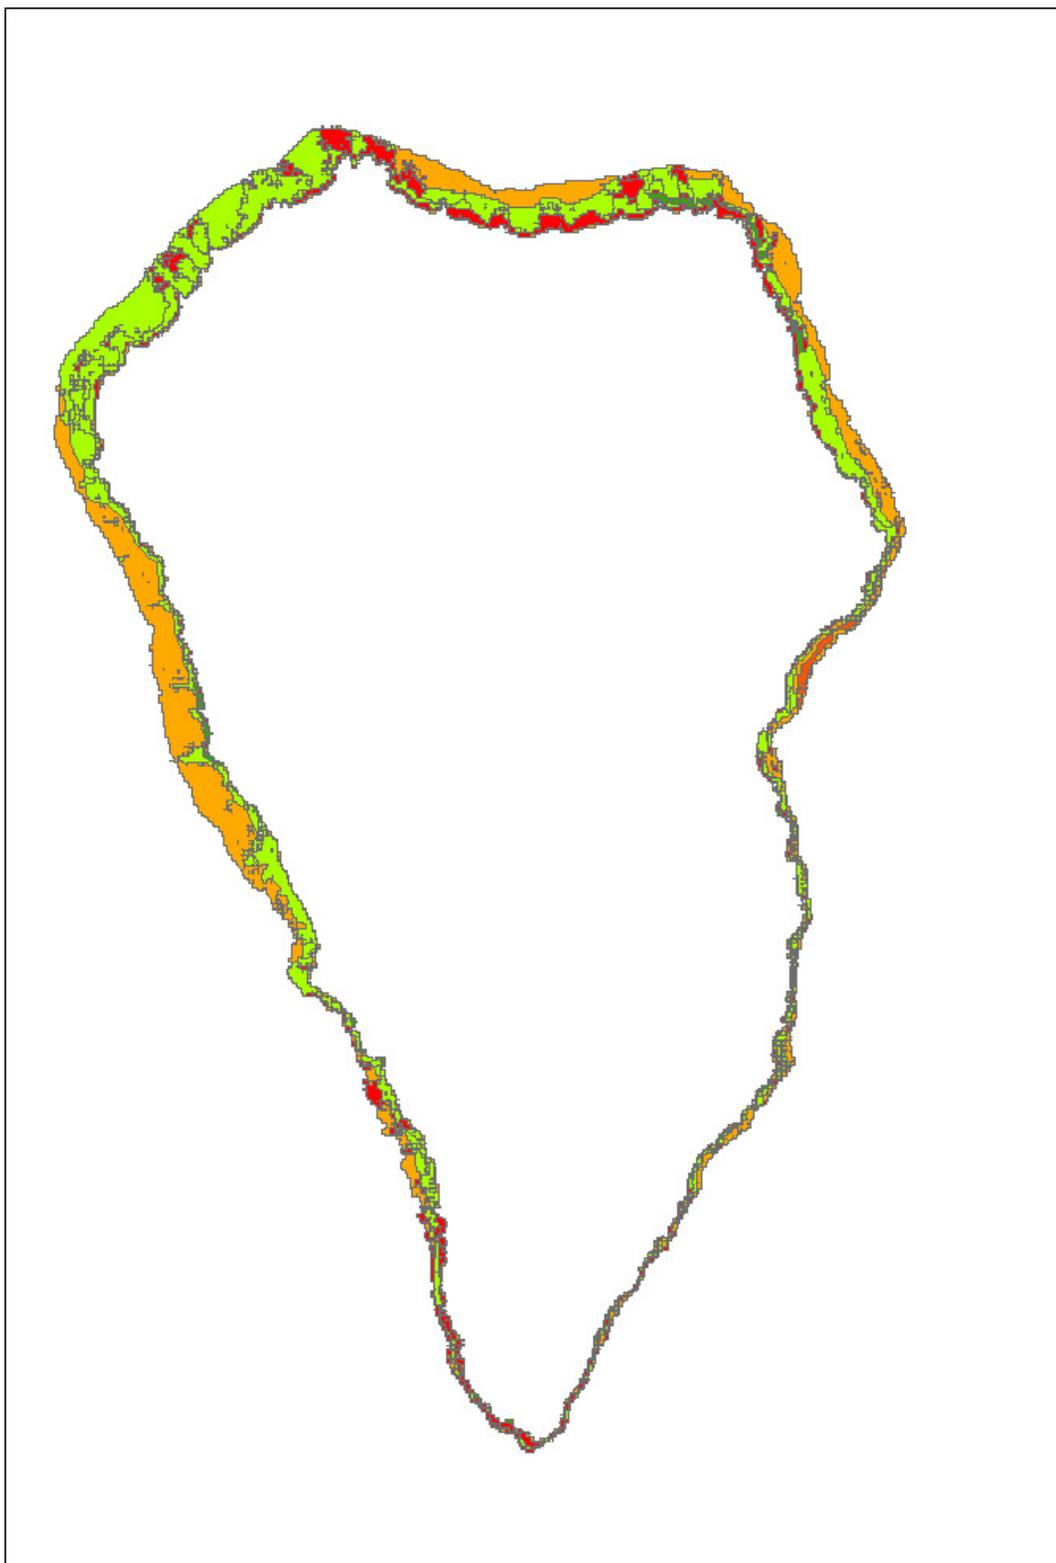
figura 2 Valoración del litoral de La Palma en función de la Calidad Total del medio marino

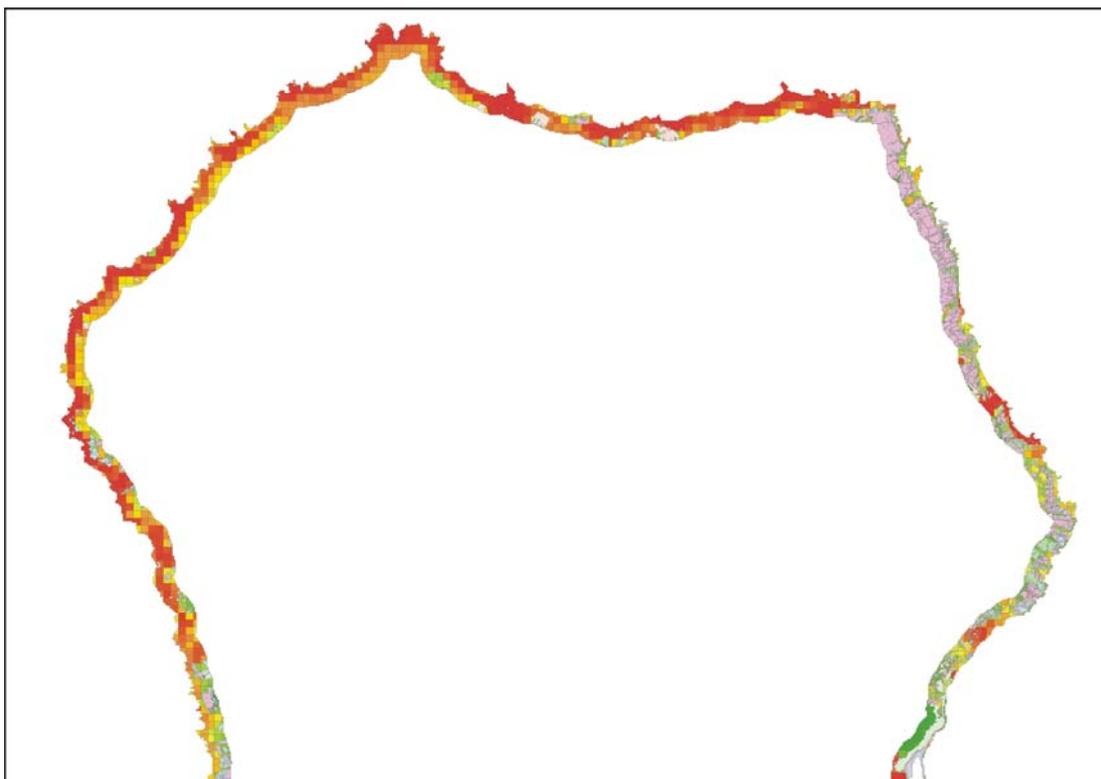
Para el estudio de la Fragilidad en el litoral de la isla de La Palma se ha llevado a cabo una superposición de las unidades de paisaje de carácter antrópico, que aparecen en la tabla 1, sobre la cartografía de Valoración Total antes mencionada, de esta forma se obtiene, de una forma visual, donde se produce el contacto entre zonas de alto valor ambiental, cultural y paisajístico y las actividades humanas. Esto se puede apreciar con mayor detalle en la figura 3, figura 4 y figura 5, donde las zonas de presión antrópica aparecen en colores azules (invernaderos), lilas (cultivos de plataneras) y verde claro (urbanos).

figura 3 Superposición de unidades antrópicas sobre la cartografía de valoración en el sector Norte

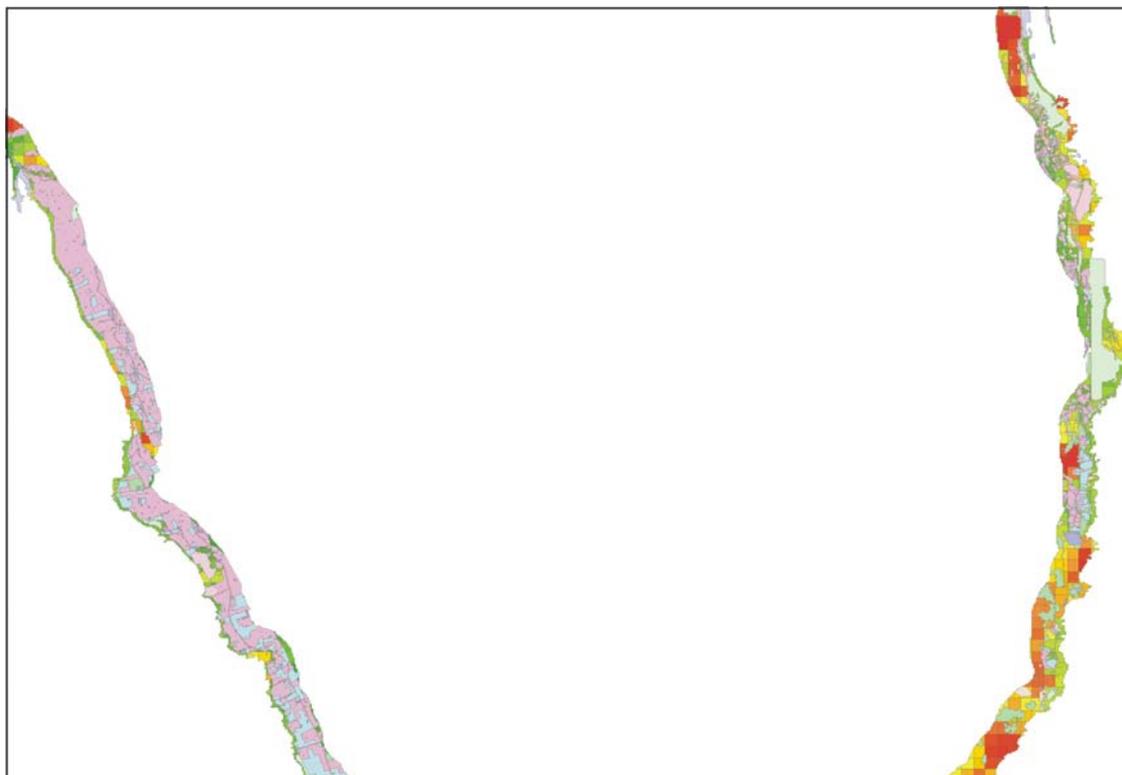
figura 4 Superposición de unidades antrópicas sobre la cartografía de valoración en el sector central O-E

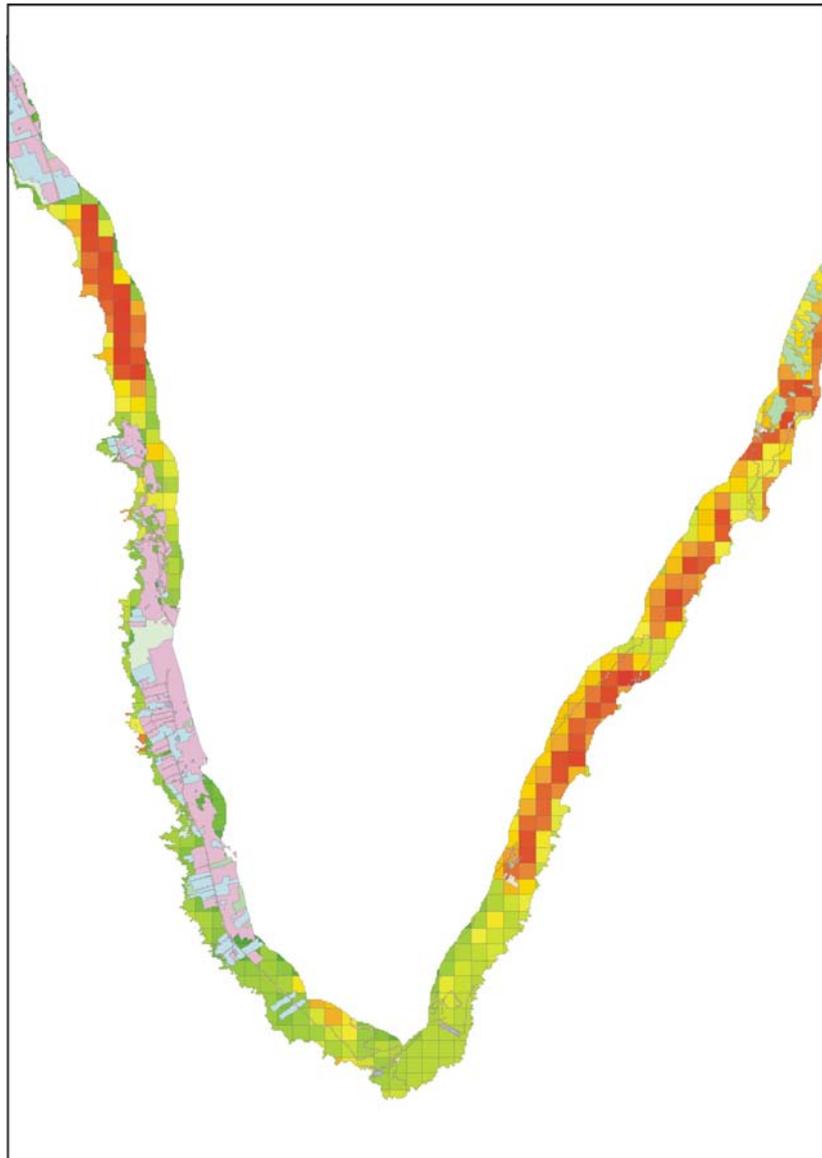
figura 5 Superposición de unidades antrópicas sobre la cartografía de valoración en el sector Sur de la isla

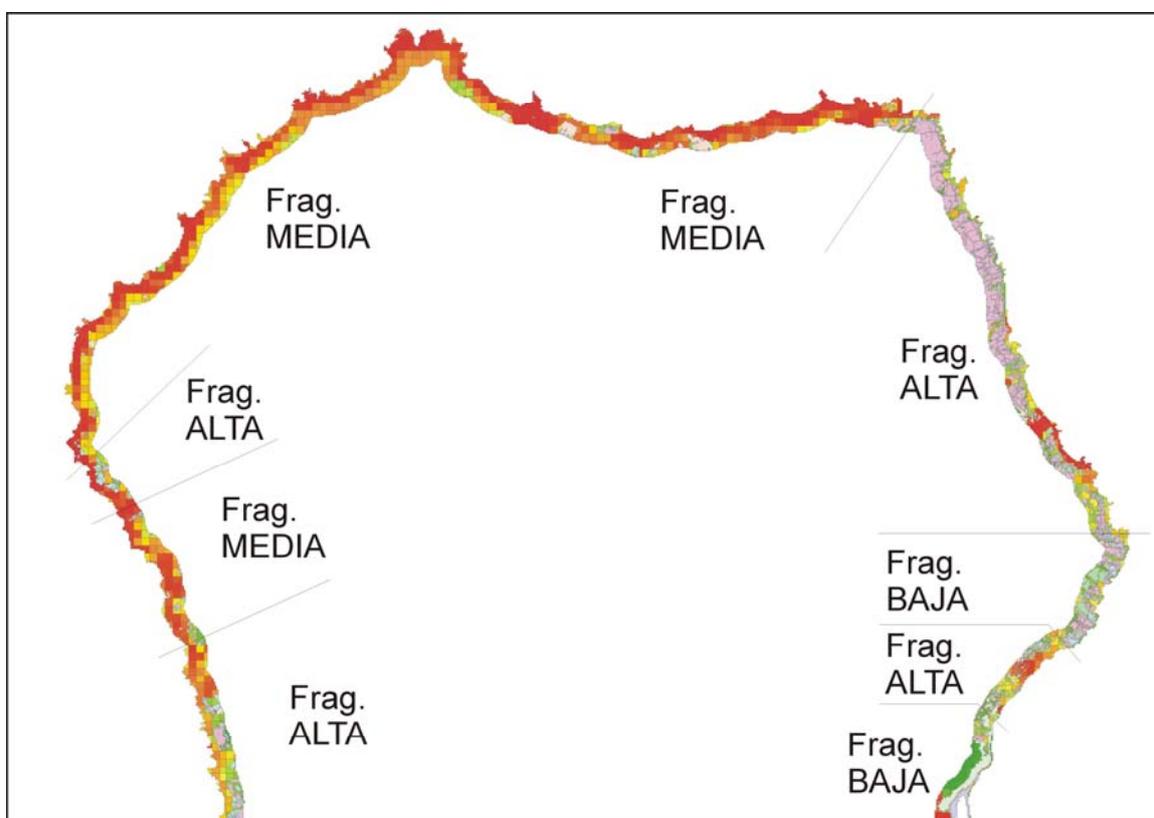
figura 6 Sectorización de la fragilidad en el litoral de la isla de la Palma- Zona Norte

comprendida entre Punta Gorda y Punta Rabisca y la zona Norte comprendida entre Pta. Rabisca y Punta Cumplida presentarían una calificación de fragilidad Media por cuanto la presión antrópica que presenta esta franja es muy reducida. Véase la figura 6.

- En la costa Este también aparecen zonas de fragilidad alta al Norte (Costa de Miranda-Bco. Seco) y Sur de Santa Cruz de la Palma (Sitio de Interés Científico Juan Mayor-Risco de la Concepción) por cuanto presentan una elevada presión humana por cercanía a la capital. Véase la figura 6.
- En la costa Noroeste aparecen dos tramos de fragilidad alta, un pequeño tramo entre Pta. de los Pájaros y playa de la Veta y otro tramo entre la playa de las Vinagreras y el Bco. de las Angustias. Véase la figura 6.

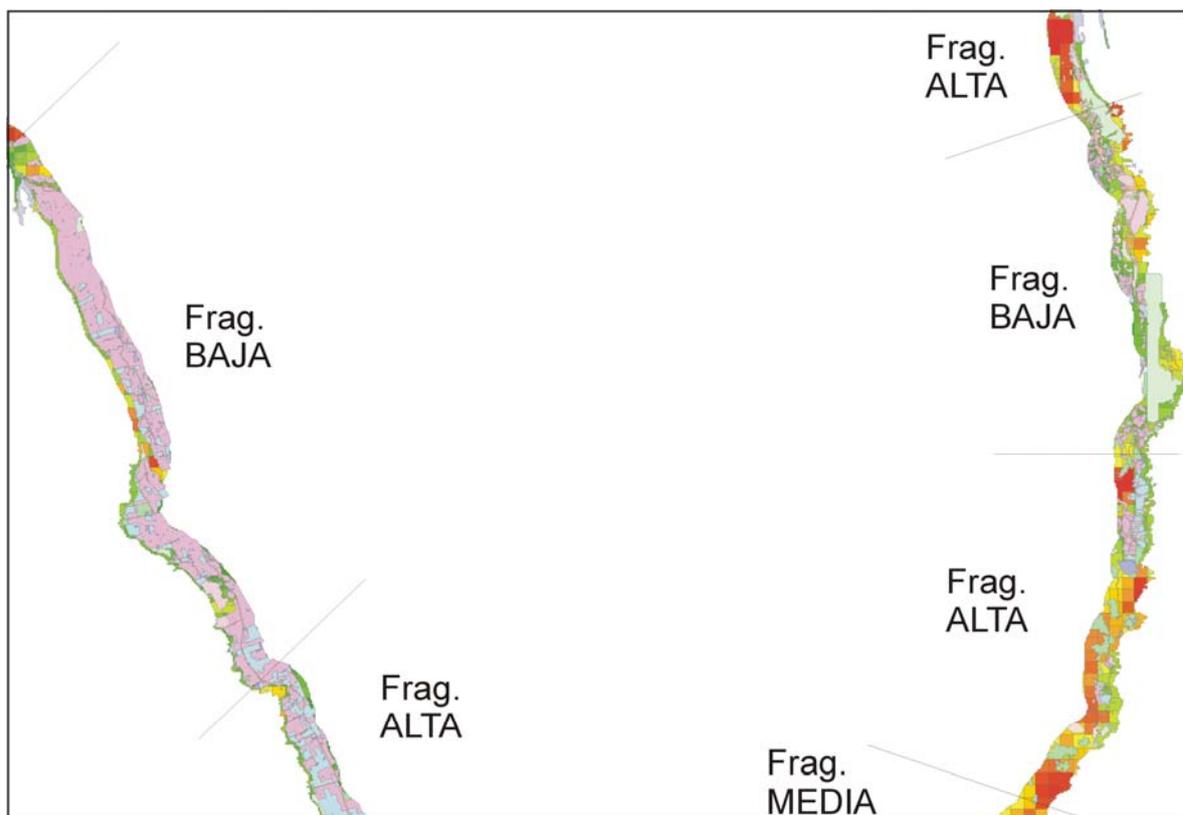
figura 7 Sectorización de la fragilidad en el litoral de la isla de la Palma- Zona Central E-O

- Entre Tzacorte y la playa de Charco Verde, la valoración de la fragilidad es baja, no así entre esta última y la Lajita del Remo, donde la fragilidad es alta debido a la fuerte presión antrópica y los valores paisajísticos y culturales existentes. Véase figura 7.

- La costa de Tamanca presenta una fragilidad media y baja el tramo comprendido entre Pta. Banco y playa de Echentive. Véase figura 8.
- La costa Sureste comprendida entre Fuencaliente y la montaña del Azufre presenta una valoración de fragilidad media. Véase figura 8.
- Entre la montaña del Azufre y la montaña del Centinela (al Sur del aeropuerto) la fragilidad es alta debido a la dispersión de las actividades humanas sobre zonas de valoración alta y medio-alta. Véase figura 7.

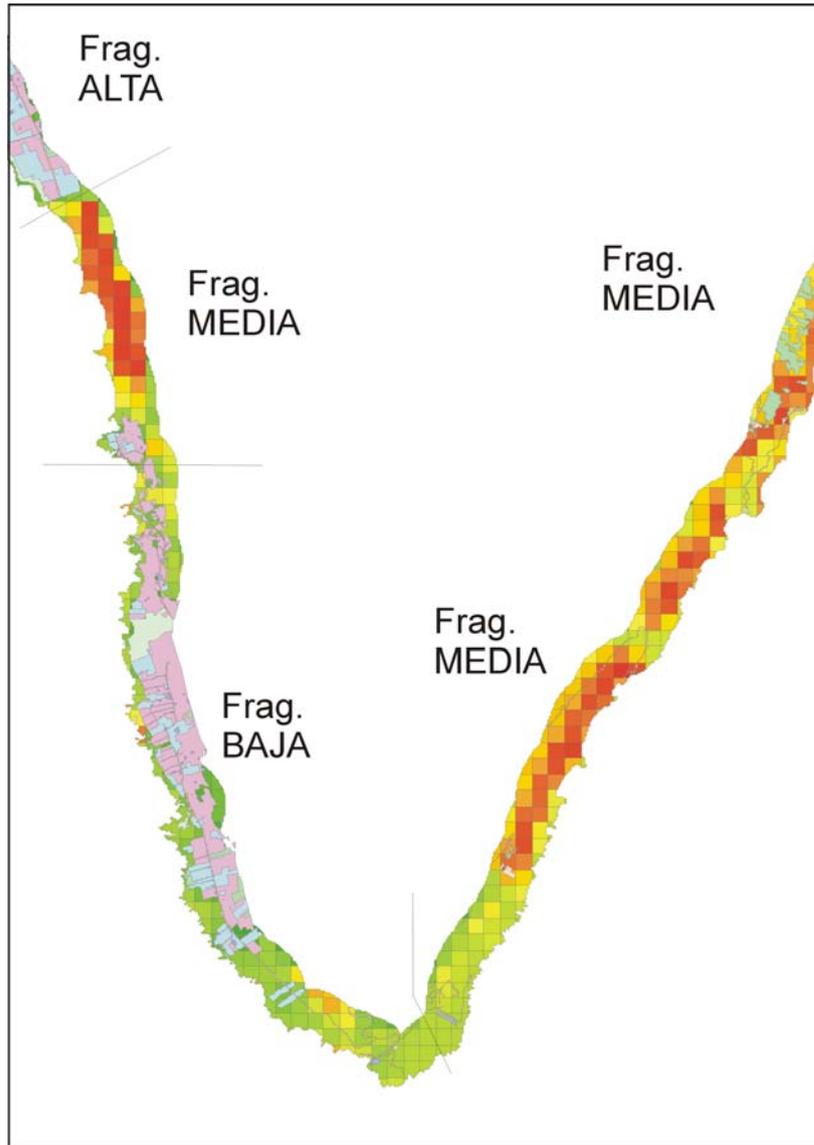
figura 8 Sectorización de la fragilidad en el litoral de la isla de la Palma- Zona Sur

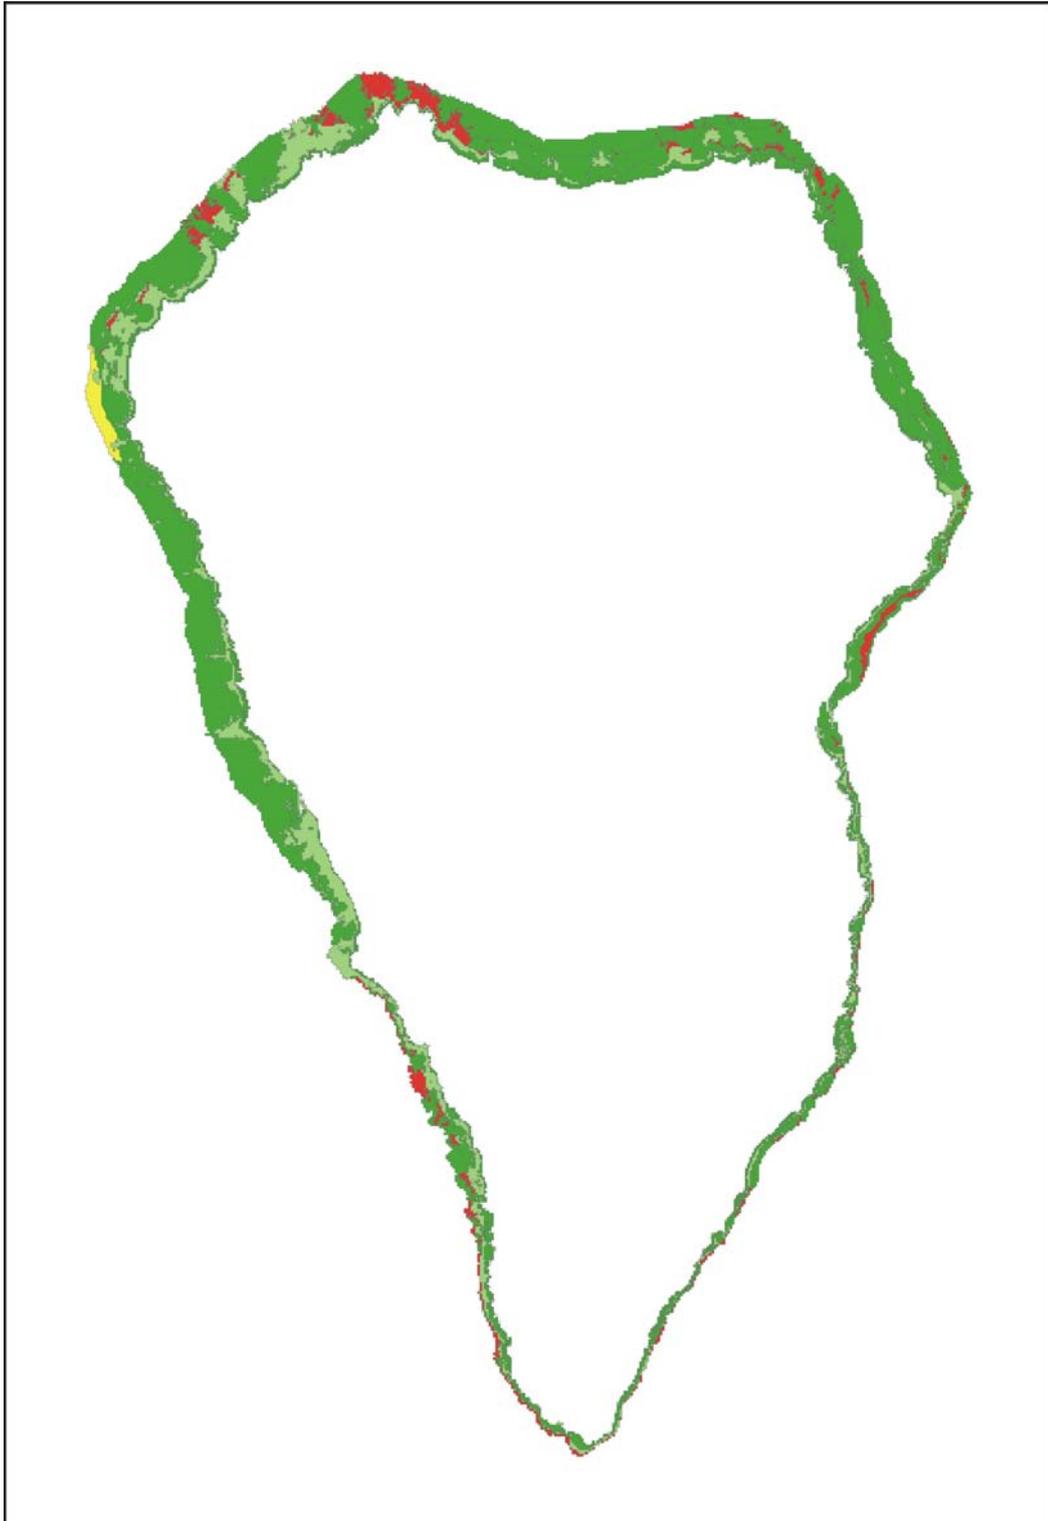
En las zonas mesolitorales las comunidades presentes son de escasa riqueza, además estas están protegidas generalmente por la configuración general de la costa de La Palma

predominantemente acantilada, por tanto la fragilidad asignada a las playas de callao y de arena es baja.

figura 9 Fragilidad de los fondos infralitorales y mesolitorales del litoral de La Palma
