ESTUDIO AMBIENTAL ESTRATÉGICO
REVISIÓN PARCIAL Nº2 DE LAS NORMAS DE CONSERVACIÓN
MONUMENTO NATURAL DE LOS VOLCANES TENEGUÍA P-10

SITUACION:
FUENCALIENTE - LA PALMA
 PLANO:
CARACTERÍSTICAS GEOLÓGICAS
 ESCALA:
1/5.000

PLANO:
02

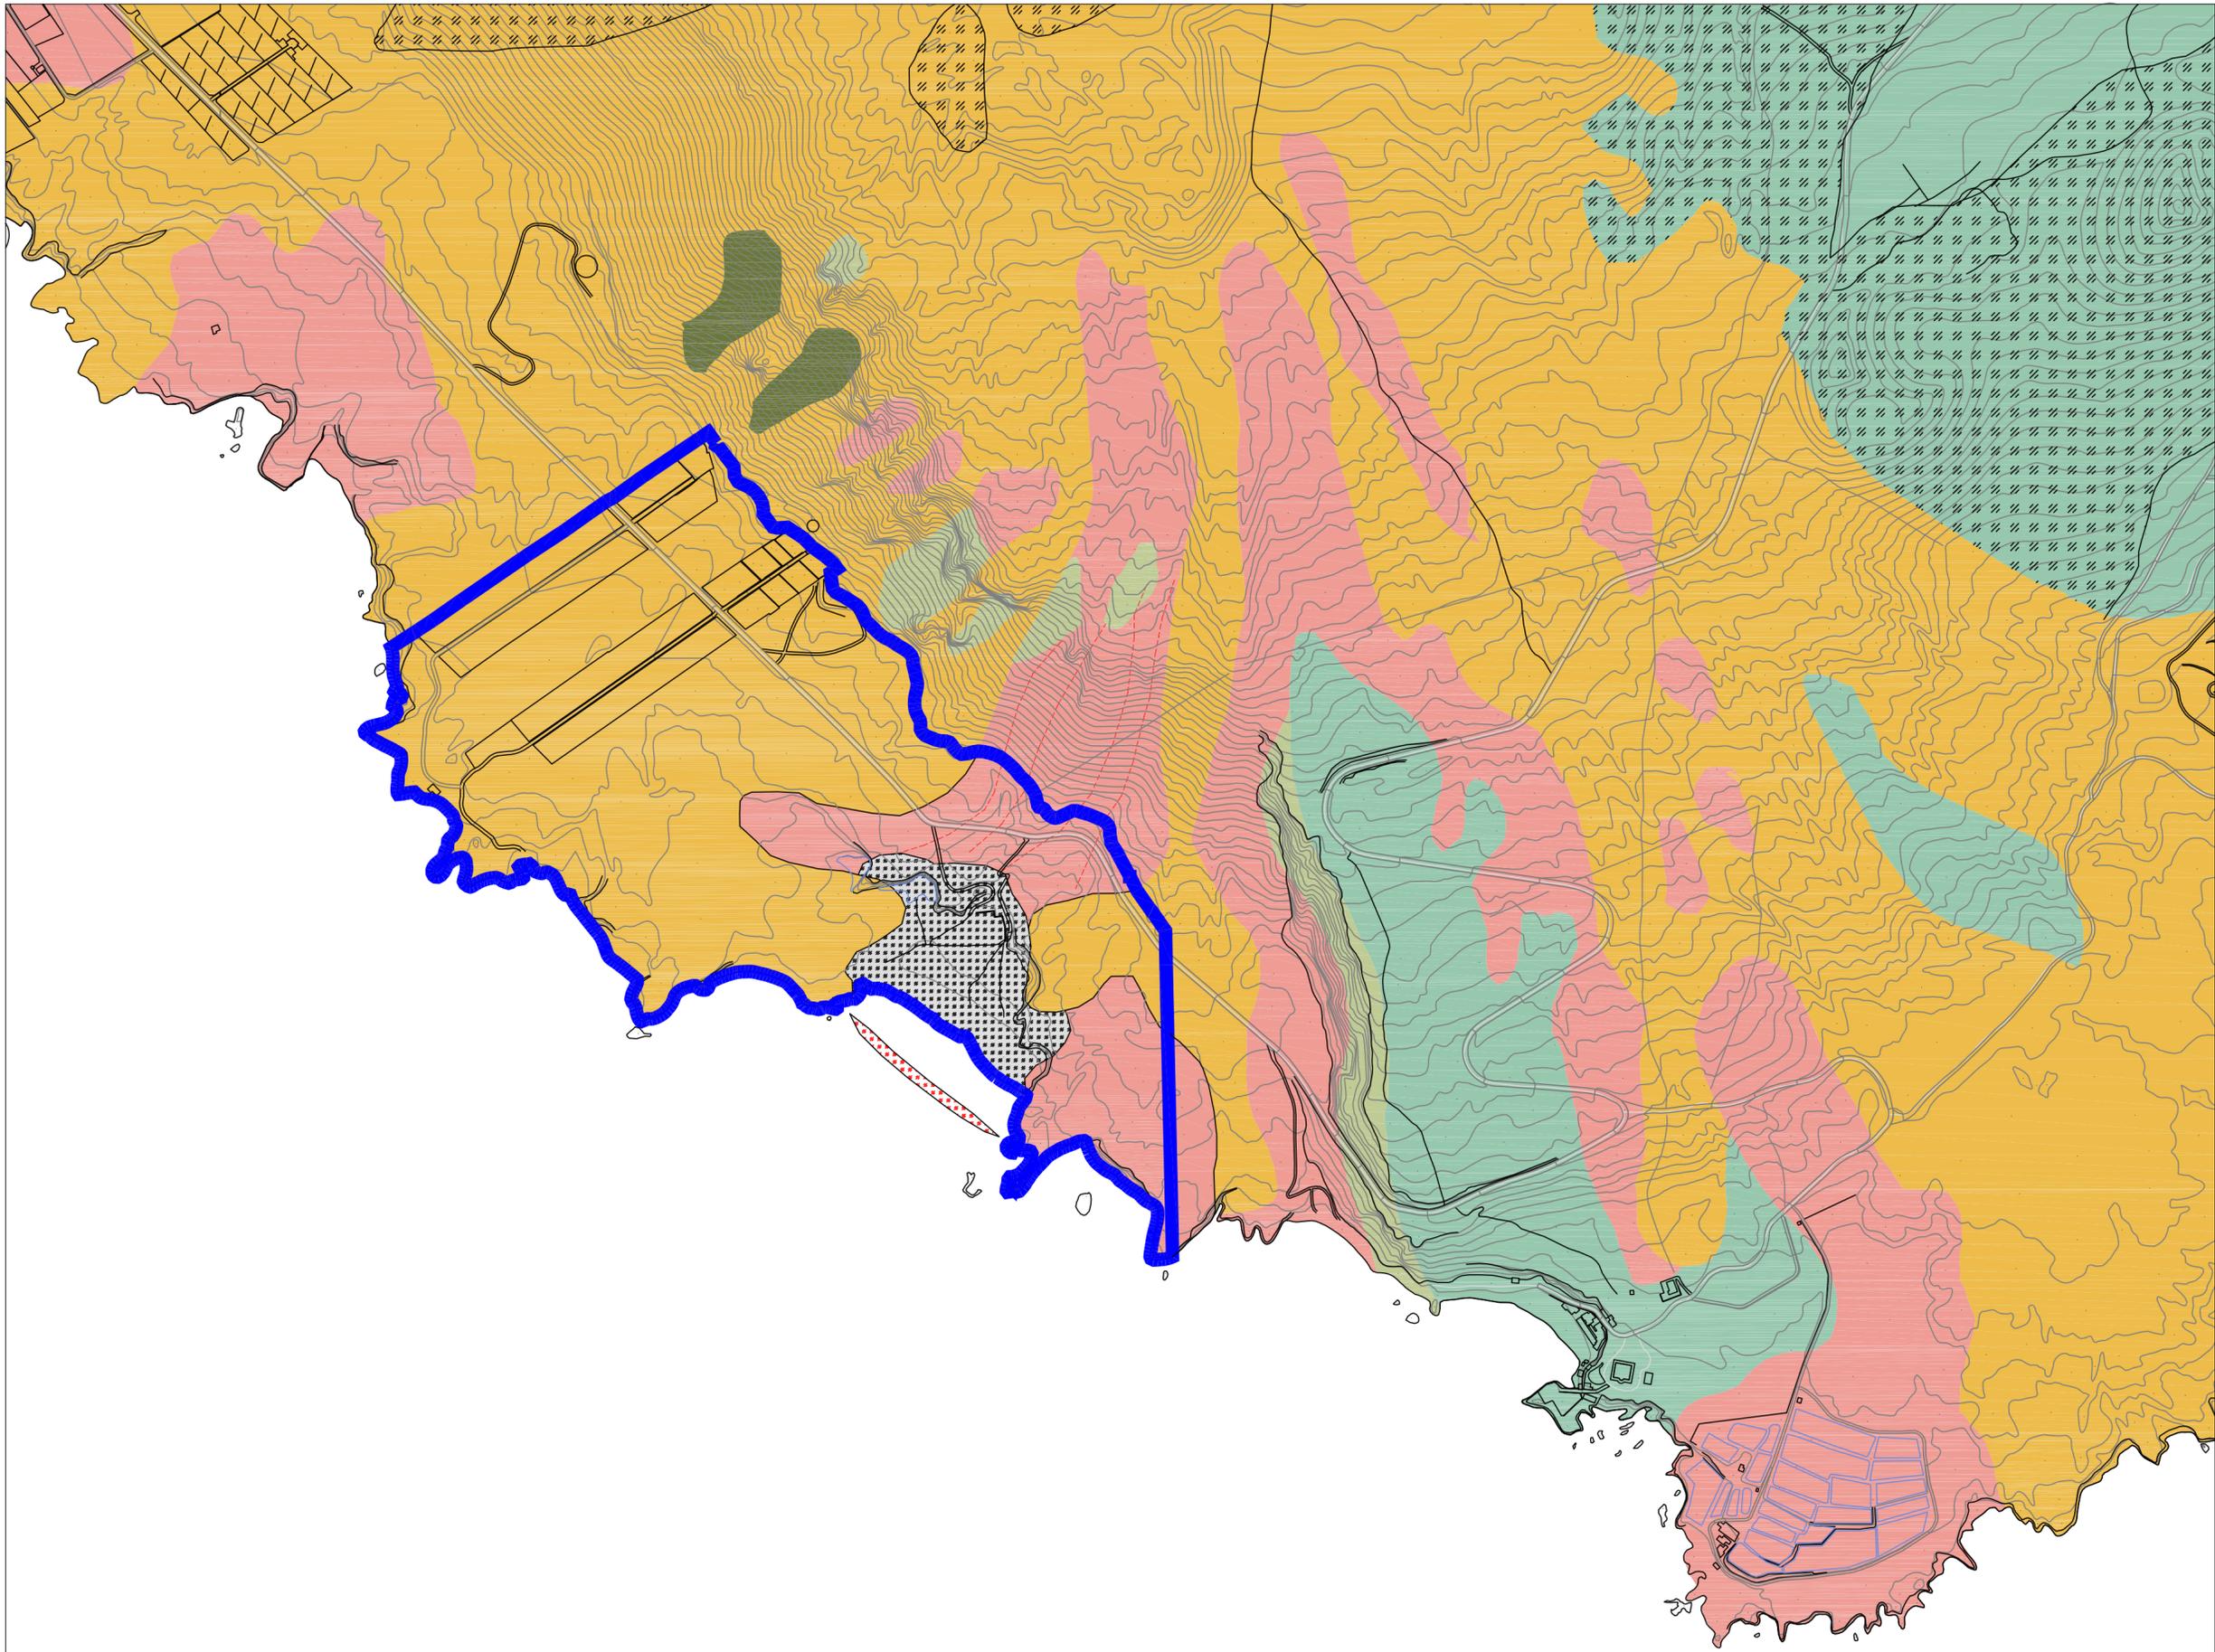
- Domos y coladas tefritas y fonolitas (rocas sálicas)
- Coladas basálticas, procedentes de la erupción del Volcán Teneguía (1971)
- Coladas basálticas de la serie del acantilado
- Coladas basálticas, pertenecientes a la erupción del volcán de San Antonio (1677)
- Sedimentos Holocénicos
- Conos de piroclastos basálticos
