ESTUDIO AMBIENTAL ESTRATÉGICO

**DOCUMENTO DE APROBACIÓN INICIAL DE LA REVISIÓN PARCIAL
Nº1 DE LAS NORMAS DE CONSERVACIÓN DEL MONUMENTO
NATURAL DE LOS VOLCANES DE TENEGUÍA P-10.**

**SISTEMA GENERAL FUENTE SANTA
T.M. DE FUENCALIENTE (ISLA DE LA PALMA)**

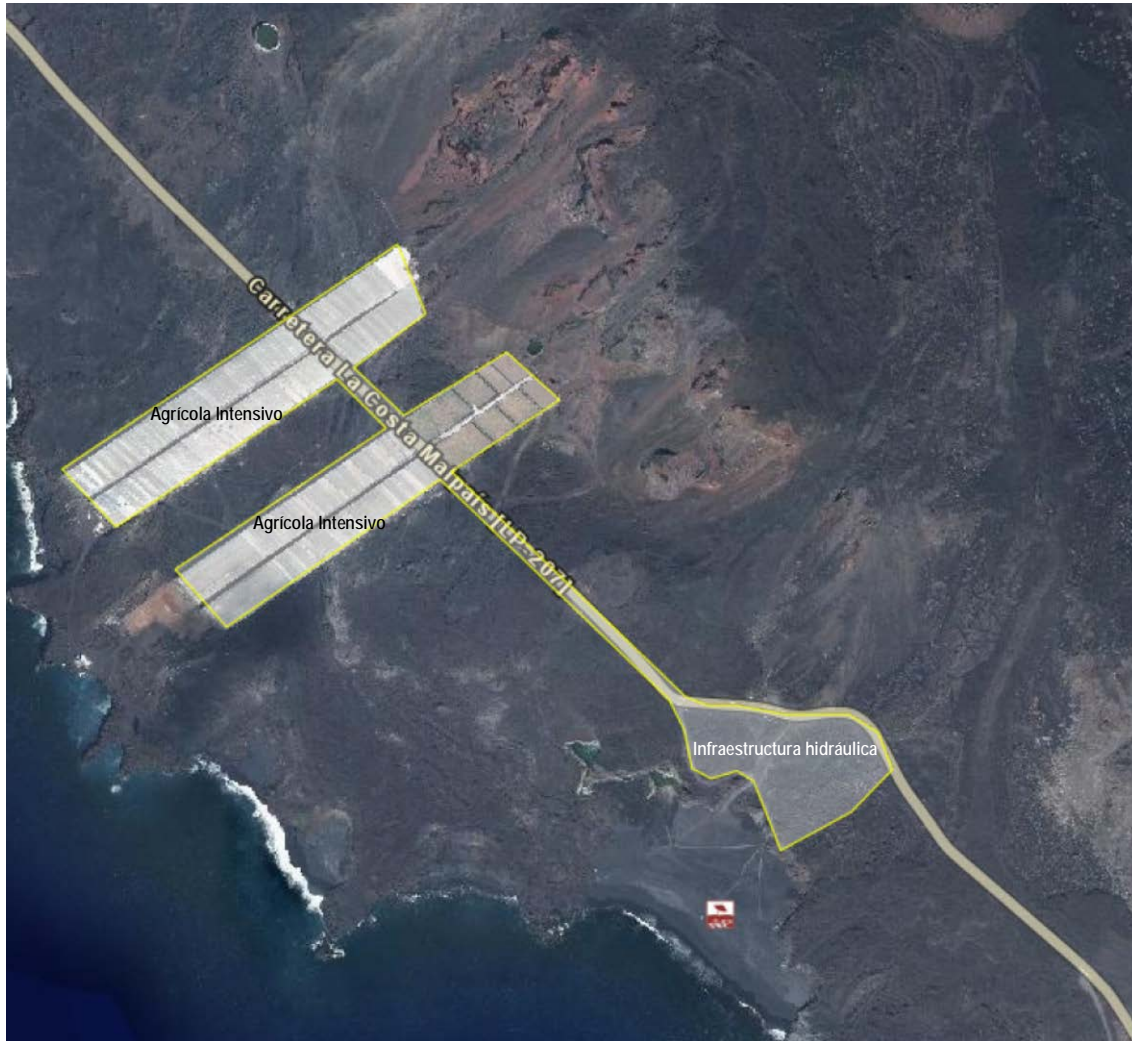
Fig.26.- Infraestructuras – Usos del suelo. (Sistema de Información Territorial de Canarias – IDE Canarias).

El área objeto de estudio, se subdivide en función del uso (utilidad), destacándose el uso de infraestructura viaria, que lo ocupa la LP-207 (Infraestructura viaria de nivel intermedio. PIOLP), el uso de infraestructura hidráulica, que se ubicaría sobre el área de Fuente Santa, el uso agrícola intensivo, que se define sobre las áreas de invernaderos, y limítrofe a los mismos tenemos un suelo no productivo, que presenta el malpaís.
