Resultados e interpretación de las caracterizaciones del Lixiviado del Complejo Ambiental de Tratamiento de Residuos Los Morenos correspondiente a la toma de muestra del año 2019.

Fechas de toma de muestras: 12/03/2019, 04/06/2019, 10/09/2019 y 03/12/2019

Código: P-064208-986061

Nombre: Complejo Ambiental de Tratamiento de Residuos Los Morenos.

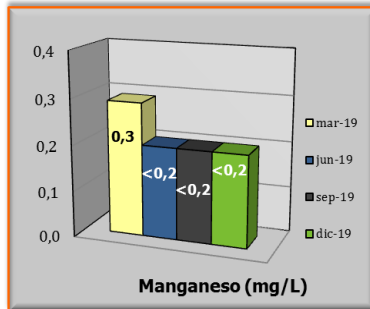
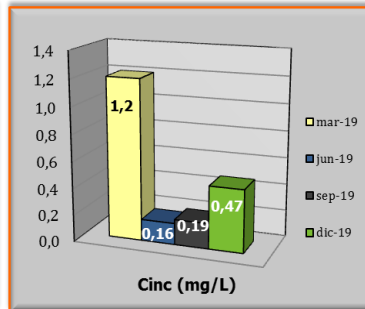
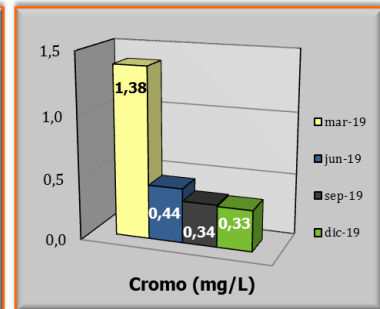
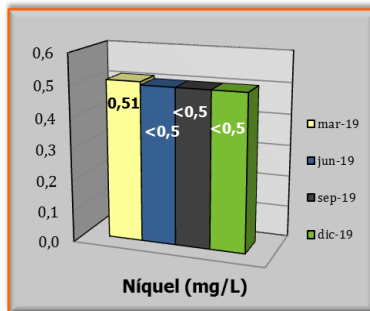
A continuación se muestra una comparativa gráfica entre los resultados obtenidos en el lixiviado de la **Celda de Vertido** en los diferentes trimestres de 2019. Se representan los parámetros en los que se ha obtenido un resultado superior al límite de detección.

Analizados y comparados los resultados obtenidos en las muestras del lixiviado en cada uno de los trimestres del año 2019, al igual que en el año 2018, se observa que los valores se mantienen, teniendo en cuenta las incertidumbres de los ensayos, bastante uniformes trimestre a trimestre.

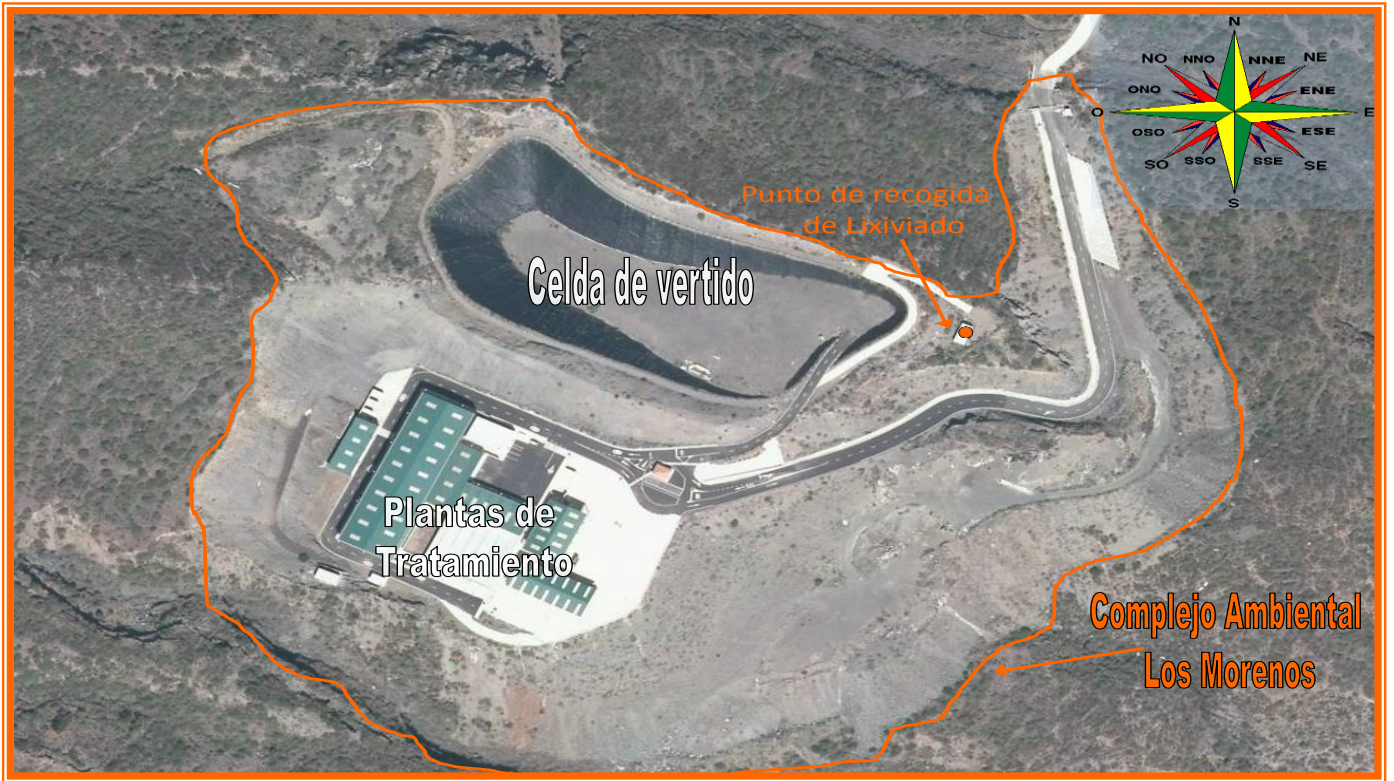
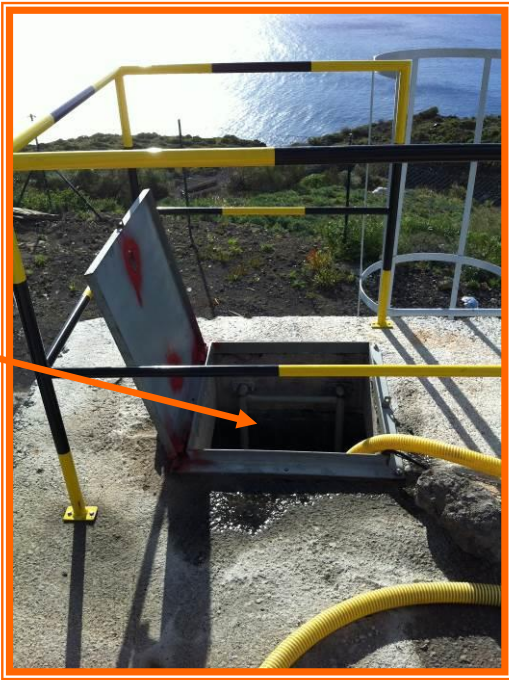
ANEXO II
LOCALIZACIÓN PUNTO DE MUESTREO

Las muestras se toman en el punto habilitado para tal fin, situado en un lugar de acceso directo y que reúne las características necesarias para obtener muestras representativas del lixiviado (Ver anexo II).

**DEPÓSITO DE
RECOGIDA DE
LIXIVIADOS**
